PFAS-Sanierung östlich WEA 2 und Errichtung Sicherungsbauwerk, ehemalige US Air Station Prüm

Projekt Nr. 934224
Bericht-Nr. 934224-San
19. Dezember 2023

Zusammenfassung

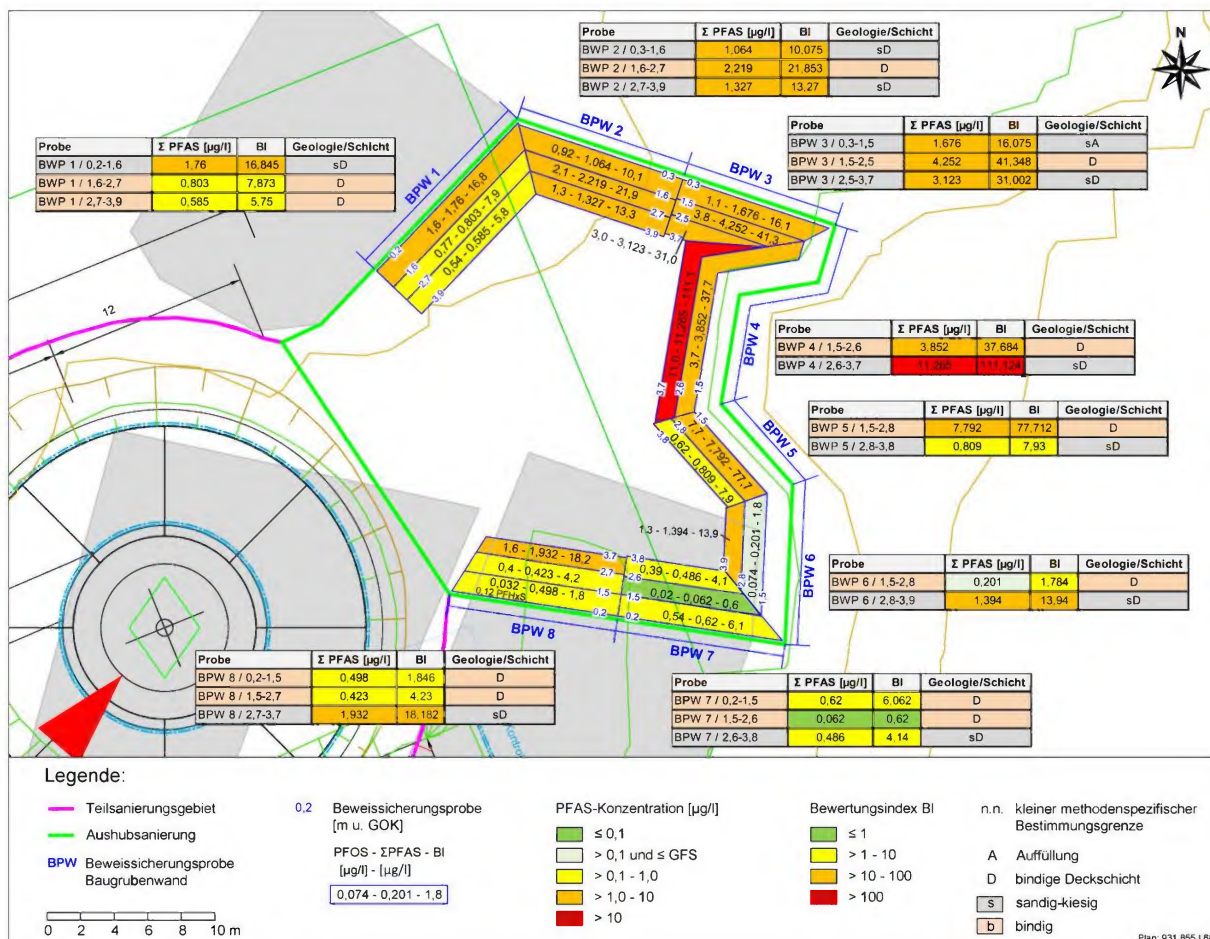
Abbildung 3: Sanierungsbereich: Lage der Beweissicherungsproben mit Analyseergebnissen

Deutlich bis sehr deutlich erhöhte PFAS-Konzentrationen wurden in der obersten Schicht der Wandproben BPW1 (1,760 µg/l), in allen Schichten von BPW 2-4 (1,064 bis

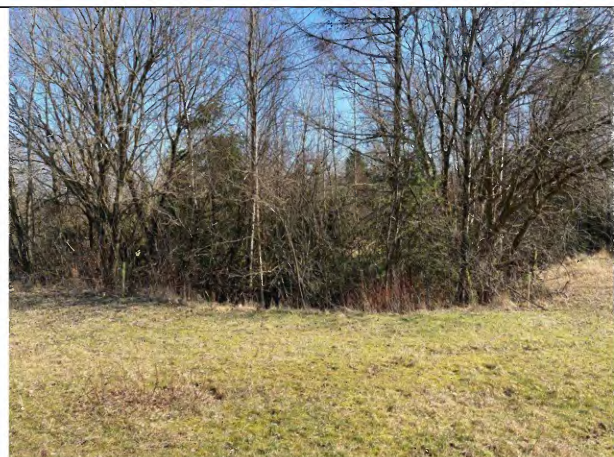
haltung des Baumbestands in der Böschung den Höhenlinien folgend geringfügig nach Westen verschoben (s. Anlage 1.2 und Anlage 6: Foto 3 und Fotos 13-20).

Foto 3: Ausflockung Sanierungsbereich, Blickrichtung SO: mit Bäumen bestandener Absatz im Hintergrund

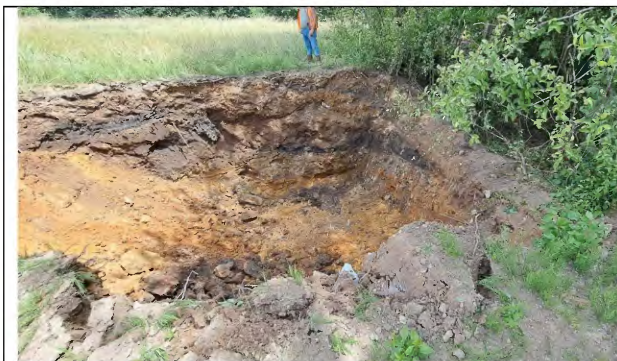
Foto 13: Beginn Aushubsanierung am 27.06.23, SO-Ecke

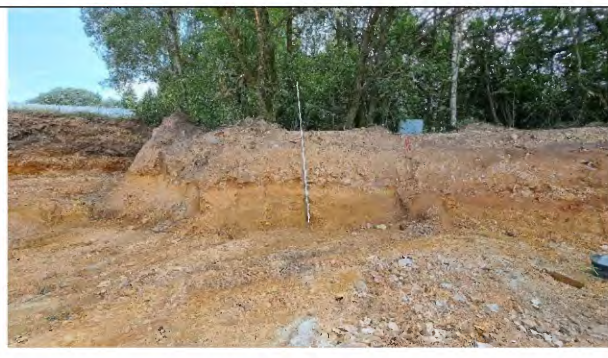
Die Aushubtiefen im Sanierungsbereich lagen zwischen 3,7 und 3,9 m unter der ehemaligen Oberfläche. Im Lageplan Anlage 1.2 sind die Tiefen der Wandbereiche zusammen mit den beprobten Wandabschnitten vermerkt.

Foto 20: Aushubsanierung am 04.07.23, Bestimmung Aushubtiefe O-Wand

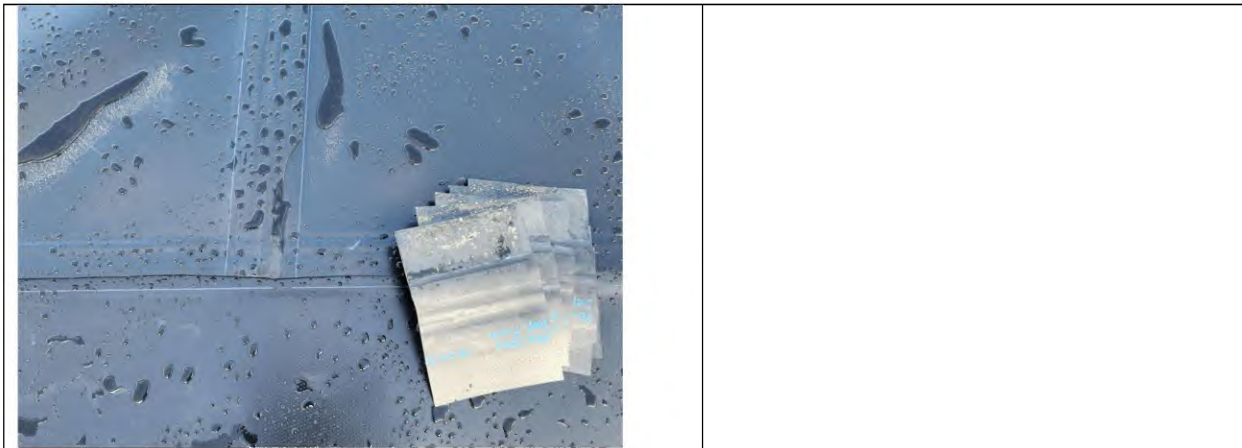
Foto 35: Verlegte KDB, Übergangsstellen der Bahnen

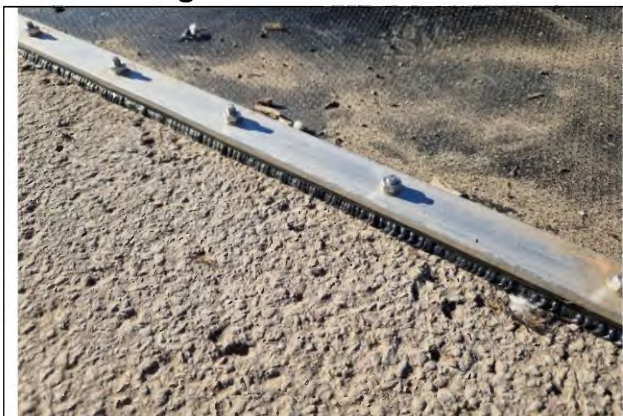
Foto 36: KDB mit Metallschienen und Dichtung auf Asphalt befestigt

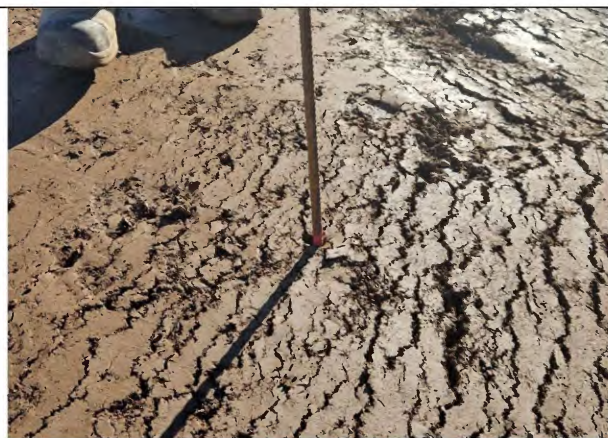
Foto 49: Bestimmung Mächtigkeit des aufgebrauchten Oberbodens

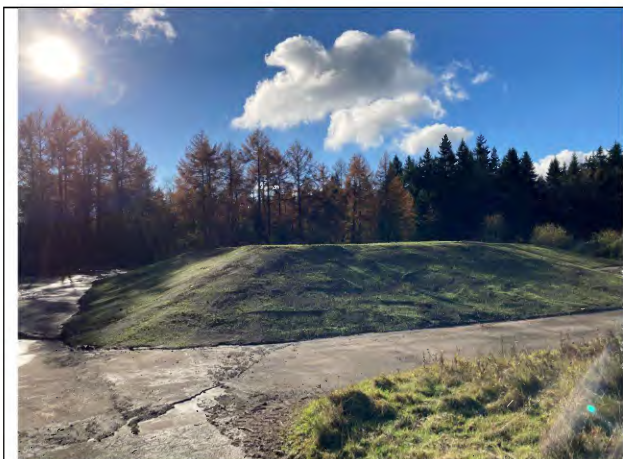
Foto 52: Eingesätes Sicherungsbauwerk

Durch Pflege und Unterhaltungsmaßnahmen muss gewährleistet werden, dass die KDB nicht beschädigt wird. Hierfür muss das Sicherungsbauwerk ca. zweimal pro Jahr gemäht werden, sodass sich kein stark wurzelbildender Bewuchs bilden kann. Es ist sicherzustellen, dass dazu Geräte und Methoden verwendet werden, die die KDB nicht beschädigen.
