Belebtschlammexpertise im Rahmen des Probebetriebes der Kläranlage Miesau

Expertise von Schlamm aus der Belebung der Kläranlage Miesau vom 17.10.2019

Belebtschlammuntersuchung vom 17.10.2019

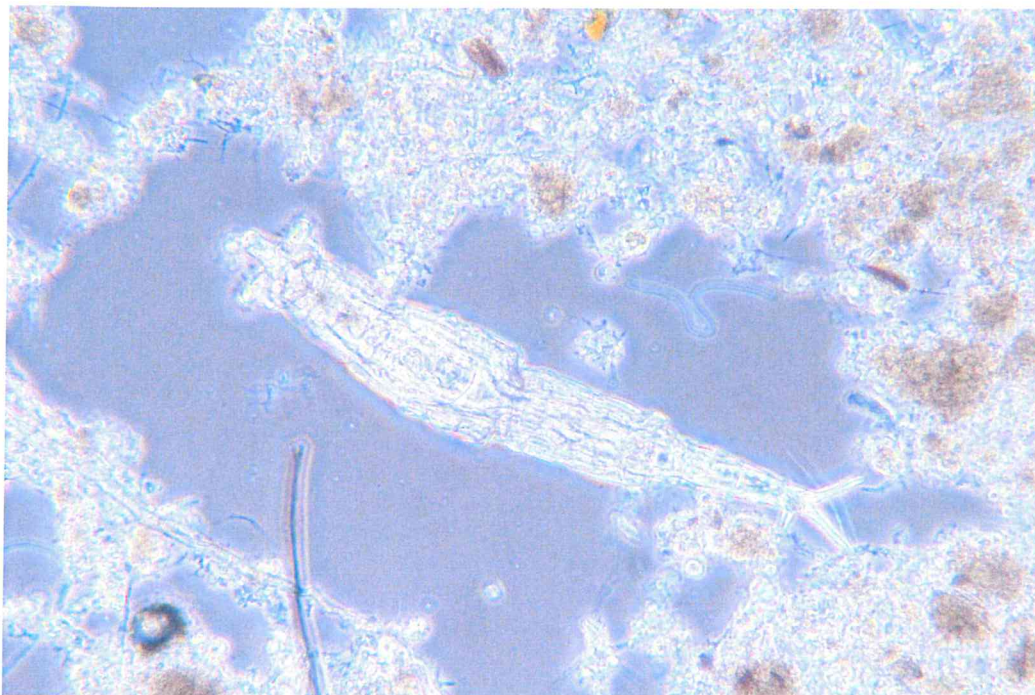
Bild 2

Großes Rädertierchen mit ausgestülpten Räderorganen am Kopf, viele kleine
kompakte Kerne zu erkennen, 100-fache Vergrößerung Phasenkontrast

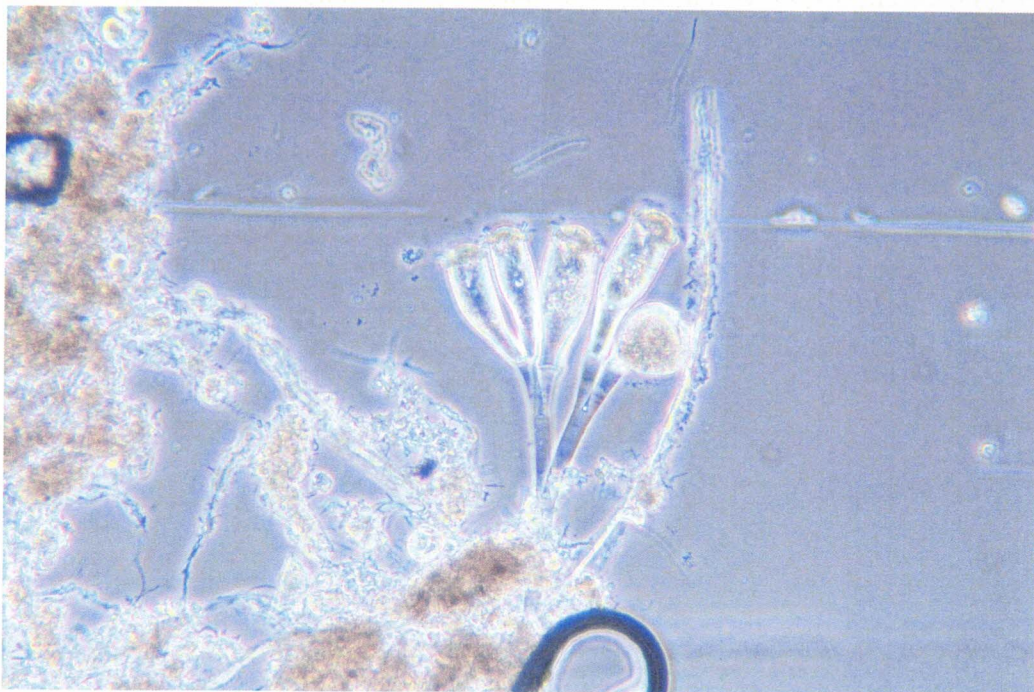
Bild 4

Kleine Kolonie von "Epistylis"-Glockentierchen am Flockenrand, 100-fache Vergrößerung Phasenkontrast

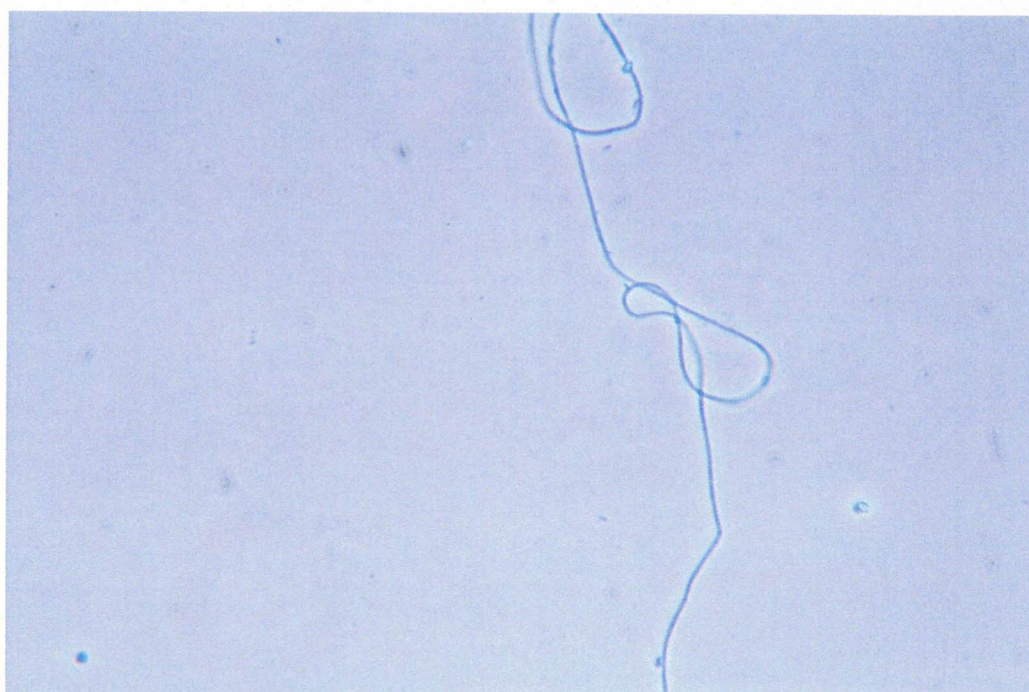
Bild 6

Langes geknäultes Schwachlast-Fadenbakterium "Microthrix parvicella", Indikator für generell geringe Schlammbelastung, 100-fache Vergrößerung Phasenkontrast
