Abwasserbeseitigung Orbis
Anschluss an AMP
hier: Rückbau der alten Kläranlage

Rückbaukonzept
(Genehmigungsantrag gem. § 62 LWG)

Projekt : Abwasserbeseitigung Orbis
Anschluss an den AMP
hier: Rückbau der alten Kläranlage

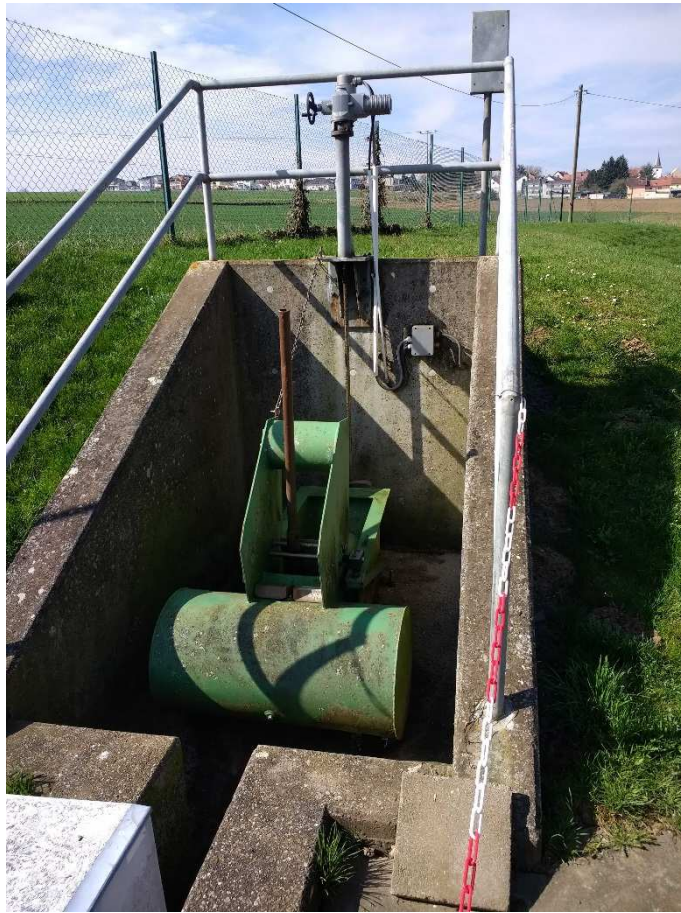
Bilddokumentation Drosselschacht

Anlagenteil 1 „Drosselschacht“		
Beschreibung	Drosselschacht mit Überflutungssicherung	
Bauart	Ortbetonbauwerk	
Abmessungen	siehe Beilage 10.03 (ca. 3,00 m x 2,00 m x 1,72 m i. M.)	
Maßnahmen	<p><u>1. Ausbau der Einbauteile</u> Gewindeschieber</p> <p>Überflutungssicherung (siehe Bilddokumentation)</p> <p>Bedienschalter</p>	<p>1 St</p> <p>1 St</p> <p>1 St</p>
	<p><u>2. Voraushub</u> Oberbodenabtrag d = 0,25 m, seitlich lagern</p> <p>Erdaushub um Bauwerkswand (bis 1,60 m), seitlich lagern</p>	<p>~2,50 m³</p> <p>~7,00 m³</p>
	<p><u>3. Schutzgeländer</u> Schutzgeländer h = 0,80 m, 2 Holme abbauen</p>	~7,00 m
	<p><u>4. Betonabbruch</u> Betonabbruch des gesamten Drosselschachtes</p> <p>Sauberkeitsschicht</p>	<p>~5,00 m³</p> <p>~0,70 m³</p>
	<p><u>5. Verfüllung / Andeckung</u> Die Verfüllung und Andeckung mit unbelastetem Erdmaterial erfolgt im Zuge des Neubaus der Regenentlastung und der Pumpstation</p>

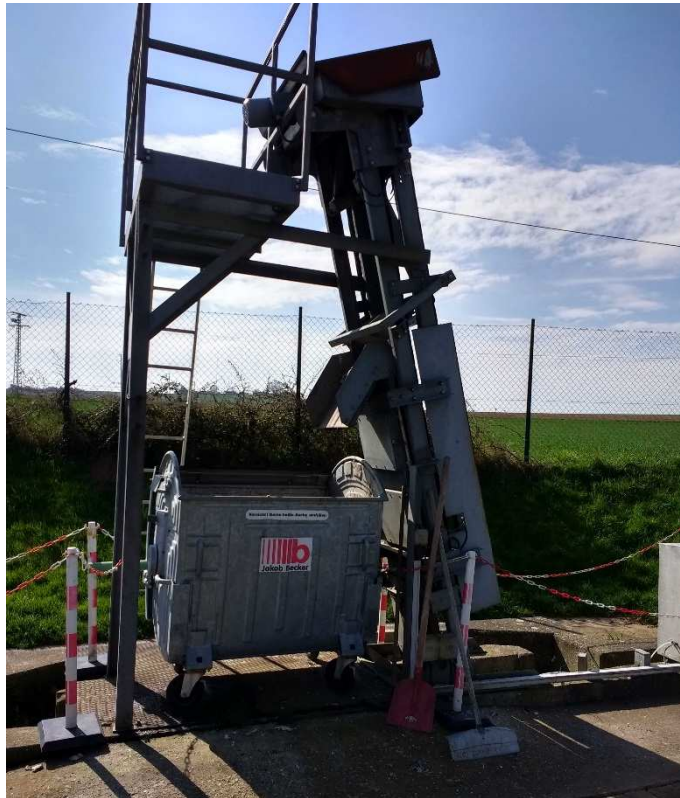
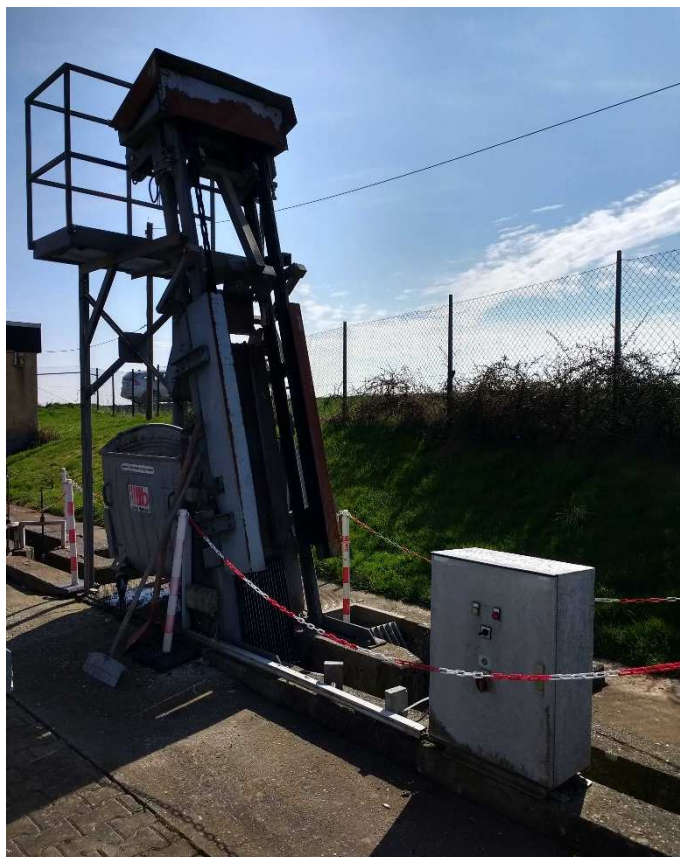
Bilddokumentation Rechen

Anlagenteil 2 „Rechen“		
Beschreibung	Rechenanlage mit Feinrechen und Greiferrechen	
Bauart	Ortbetonbauwerk	
Abmessungen	siehe Beilage 10.03 (ca. 6,80 m x 1,60 m x 1,00 m)	
Maßnahmen	<p><u>1. Rechenanlage</u> Rechenanlage einschließlich elektrischer Schaltanlage ausbauen und zur weiteren Verwendung des AG zwischenlagern</p>	1 St
	<p><u>2. Ausbau der Einbauteile</u> Riffelblechabdeckung entfernen</p> <p>Rechenstäbe (l = 1,00 m; b = 0,40 m)</p>	~3,00 m 1 St
	<p><u>3. Voraushub</u> Erdaushub um Beckenwand (t ~ 0,80 m) seitlich lagern</p>	~ 6,50 m ³
	<p><u>4. Betonabbruch</u> Betonabbruch der gesamten Rechenanlage</p> <p>Sauberkeitsschicht</p>	~7,00 m ³ ~1,00 m ³
	<p><u>5. Verfüllung / Andeckung</u> Die Verfüllung und Andeckung mit unbelastetem Erdmaterial erfolgt im Zuge des Neubaus der Regenentlastung und der Pumpstation</p>

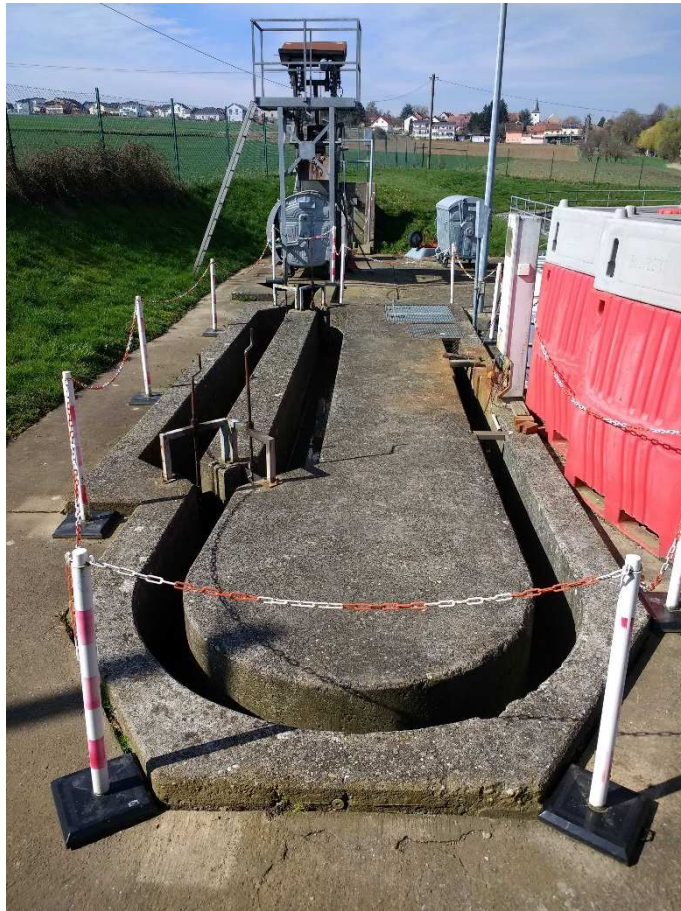
Bilddokumentation Sandfang / Venturi Messrinne

Anlagenteil 3 „Sandfang / Messrinne“		
Beschreibung	Langsandfang mit Venturi-Messrinne	
Bauart	Ortbetonbauwerk	
Abmessungen	siehe Beilage 10.04, b ca. 3 m, l ca. 8,8 m	
Maßnahmen	<p><u>1. Rechenanlage</u> Venturi-Messanlage einschließlich elektrischer Schaltanlage abbauen und zur weiteren Verwendung des AG zwischenlagern</p>	1 St.
	<p><u>2. Ausbau der Einbauteile</u> Lichtgitterrost entfernen</p> <p>Steckschieber (l ca. 0,8 m; b = 0,3 m)</p> <p>Schieber DN 100 einschließlich Gestänge (l ca. 1,5 m)</p>	<p>1,50 m²</p> <p>4 St.</p> <p>2 St.</p>
	<p><u>3. Spaltklinker</u> Platten aus Spaltklinker entfernen, b = 0,2 m</p>	11,00 m
	<p><u>4. Sandfangdrainage</u> Drainagerohre DN 100 ausbauen</p>	12,80 m
	<p><u>5. Voraushub</u> Erdaushub um Beckenwand (t~1,40 m) seitlich lagern</p>	18,60 m ³
	<p><u>6. Betonabbruch</u> Betonabbruch der gesamten Sandfang- / Messanlage</p> <p>Sauberkeitsschicht</p>	<p>21,00 m³</p> <p>2,80 m³</p>

<p><u>7. Verfüllung / Andeckung</u> Die Verfüllung und Andeckung mit unbelastetem Erdmaterial erfolgt im Zuge des Neubaus der Regenentlastung und der Pumpstation</p>

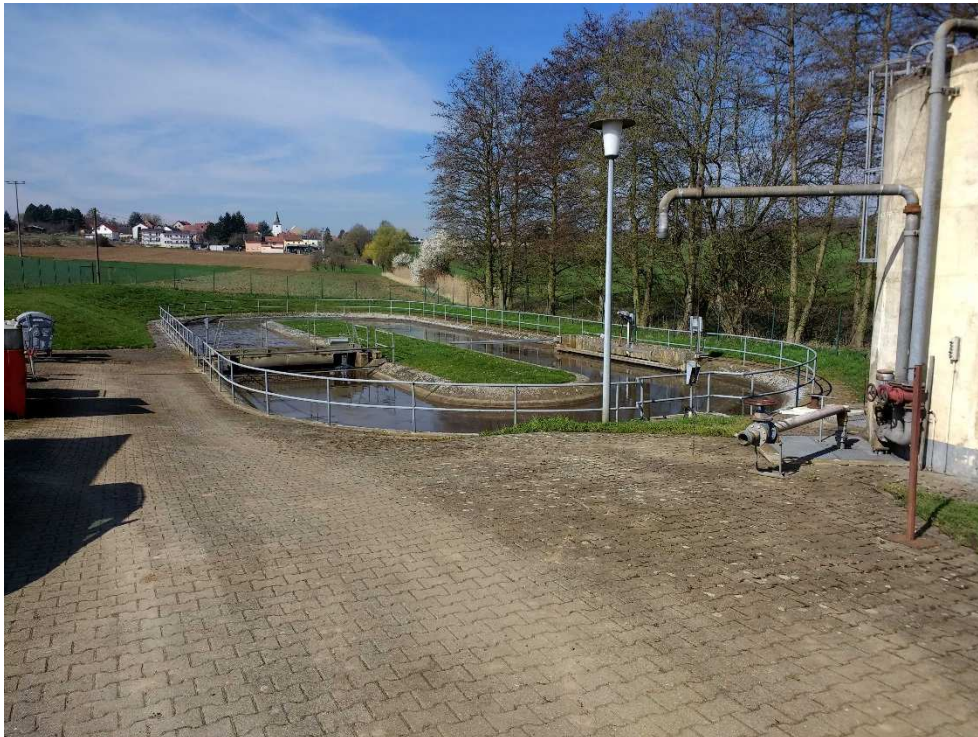
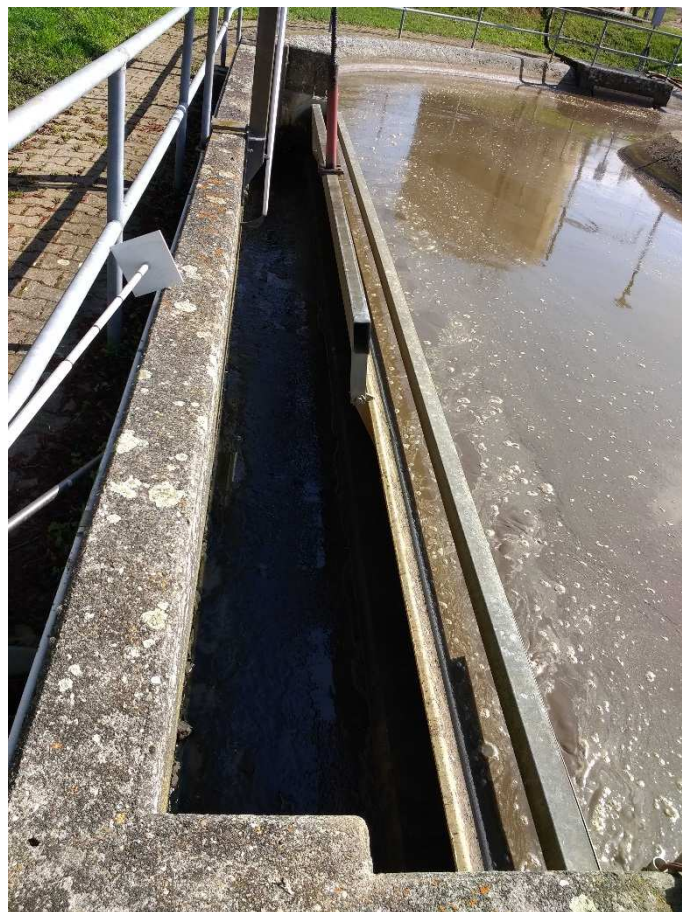
Bilddokumentation Oxidationsgraben mit Überschussschlammumpfstation

Anlagenteil 4 „Oxidationsgraben“		
Beschreibung	<p>Aufstau-Oxidationsgraben mit simultaner Schlammstabilisierung</p> <p>Der vorhandene Oxidationsgraben wird zum Retentionsbodenfilter umgebaut. Dazu werden das Mittelteil einschließlich der inneren Grabenwände zurückgebaut, sowie die Ablaufrinne baulich angepasst.</p>	
Bauart	Ortbetonbauwerk in Ovalform als Trapezprofil	
Abmessungen	siehe Beilage 10.05 Mittelteil: ca. 37,8 m x 8,7 m x 1,5 m	
Maßnahmen	<p><u>1. Ausbau der Einbauteile</u> Mammutrotor einschließlich elektrischer Schaltanlage ausbauen und zur weiteren Verwendung des AG zwischenlagern</p> <p>Skimmerinne einschließlich elektrischer Schaltanlage ausbauen und zur weiteren Verwendung des AG zwischenlagern</p> <p>Überschussschlammpumpe einschließlich Rohrleitung DN 200 ausbauen</p>	<p>1,00 St</p> <p>1,00 St</p> <p>1,00 St ca. 2,00 m</p>
	<u>2. Erdaushub Mittelteil</u> Erdaushub im Mittelteil	ca. 340 m ³

<u>3. Betonabbruch</u> Betonabbruch Mittelteil	ca. 58,00 m ³
	Betonabbruch Ablaufrinne
	<u>4. Verfüllung / Andeckung</u> Die Verfüllung und Andeckung des Oxidationsgrabens mit unbelastetem Erdmaterial erfolgt im Zuge des Umbaus zum Retentionsbodenfilter

Die schwarzen Fugenmassen zwischen den Betonelementen des Oxidationsgrabens sind als stark PAK-belastet einzustufen. Diese sind beim Rückbau unter Beachtung der Regelungen der TRGS 524 bzw. TRGS 551 fachgerecht zu separieren und getrennt als gefährlicher Abfall zu entsorgen.

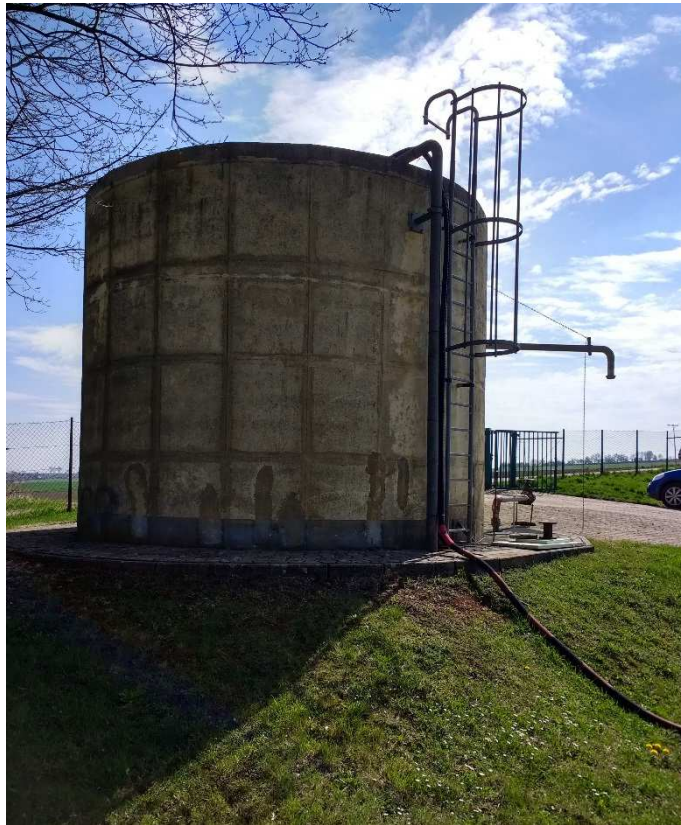
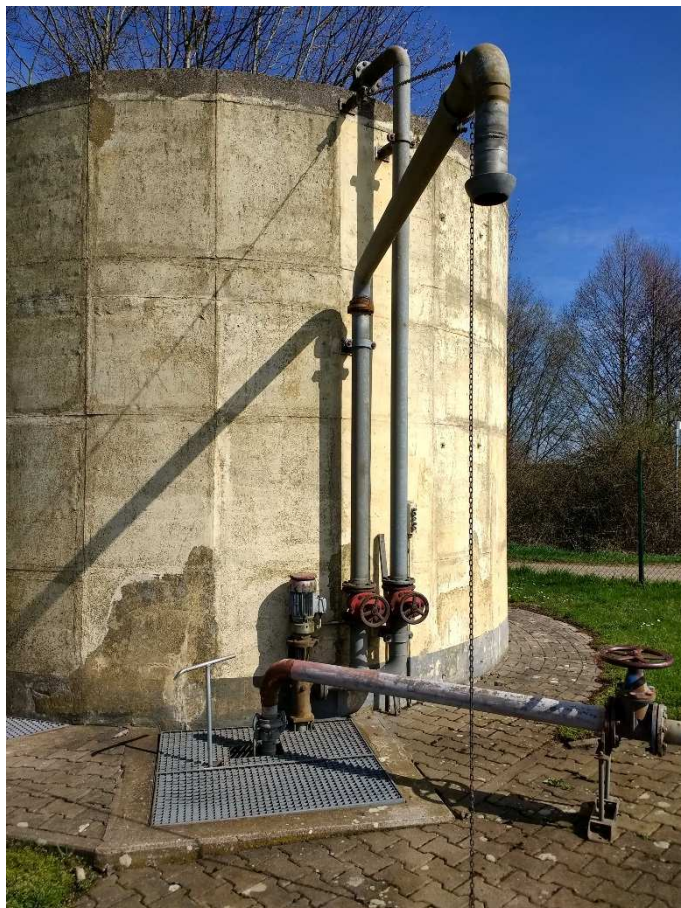
Bilddokumentation Schlammsilo

Anlagenteil 5 „Schlammsilo“		
Beschreibung	Schlammsilo mit Naßschlammabgabe	
Bauart	Behälter aus Betonfertigteilen, Schächte aus Ortbeton	
Abmessungen	siehe Beilage 10.06, Ø 5 m, Höhe 5,25 m	
Maßnahmen	<p><u>1. Ausbauteile</u> Ausbau Exzentrerschneckenpumpe 1 St Ausbau Schieber DN 100 5 St Ausbau Schieber DN 80 1 St Leiter mit Rückenschutz l ca. 5,00 m 1 St Lichtgitterrost 3,00 m² Stahlrohre DN 100 38,00 m Stahlrohre DN 80 2,00 m Steigeisen 8 St</p>	
	<p><u>2. Voraushub</u> Erdaushub um Silowand, t ca. 1,50 m seitlich lagern</p>	~ 24,30 m ³
	<p><u>2. Betonabbruch</u> Profilbeton 25,00 m³ Betonabbruch Außenwand 12,80 m³ Betonabbruch Bodenplatte 4,00 m³ Betonabbruch Schächte 3,00 m³</p>	
	<p><u>3. Verfüllung / Andeckung</u> Verfüllung und Andeckung der Baugrube des Schlammsilos mit unbelastetem Erdmaterial</p>

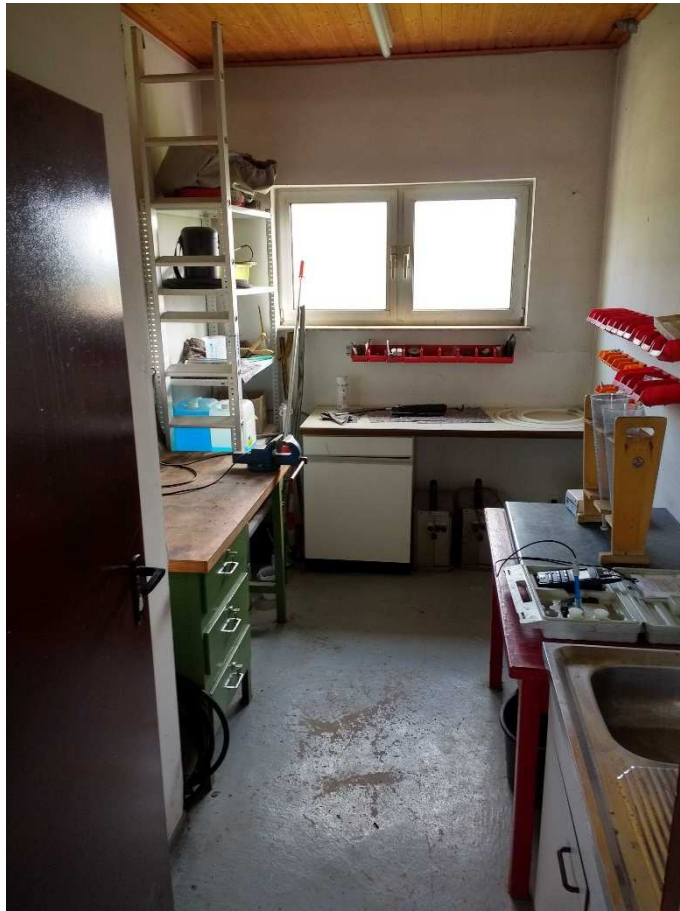
Bilddokumentation Betriebsgebäude

Anlagenteil 6 „Betriebsgebäude“		
Beschreibung	Betriebsgebäude mit Nasszelle	
Bauart	Gebäude aus Mauerwerk, Streifenfundament und Holzbalkendecke	
Abmessungen	siehe Beilage 10.07, l ca. 7,10m, b ca. 4,90 m	
Maßnahmen	<p><u>1. Ausbauteile</u> Sanitäre Anlagen einschließl. Leitungen</p> <p>Stahltür</p> <p>Schaltschrank einschl. Leitungen</p> <p>Wasserleitung DN 80</p> <p>Entwässerungsleitung DN 100</p> <p>Entwässerungsleitung DN 150</p>	<p>1 St</p> <p>5 St</p> <p>1 St</p> <p>~5,00 m</p> <p>~28,00 m</p> <p>4,00 m</p>
	<p><u>2. Abbrucharbeiten</u> Eternitverschalung fachgerecht abbauen und entsorgen</p> <p>Holzbalkendecke einschl. Bitumenabdichtung</p> <p>Mauerwerk der Wandflächen</p> <p>Stahlbeton Ringanker, Stürze</p> <p>Stahlbeton der Bodenplatte</p> <p>Stahlbeton Streifenfundament</p> <p>Fenster und Türen (bis zu 2,24 m² Einzelgröße)</p>	<p>~ 25,00 m²</p> <p>~37,00 m²</p> <p>16,00 m³</p> <p>1,80 m³</p> <p>~7,00 m³</p> <p>13,70 m³</p> <p>8,00 St</p>

<p><u>3. Voraushub</u> Oberbodenabtrag</p> <p>Erdaushub um das Betriebsgebäude (t = 1,30 m), seitlich lagern</p>	<p>2,50 m³</p> <p>~14,00 m³</p>
	<p><u>3. Verfüllung / Andeckung</u> Verfüllung und Andeckung der Baugrube des Betriebsgebäudes mit unbelastetem Erdmaterial erfolgt im Zuge des Neubaus der Regentlastung und der Pumpstation</p>

Die am Betriebsgebäude angebrachten Dachschindeln sind auf Basis der vorliegenden Untersuchung als asbesthaltig einzustufen. Damit sind sie als asbesthaltiger Baustoff unter Beachtung der TRGS 519 zu demontieren und als gefährlicher Abfall zu entsorgen.

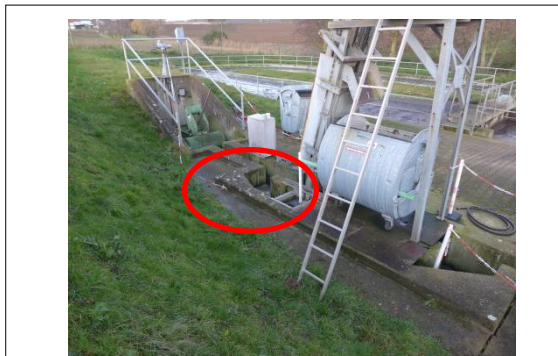
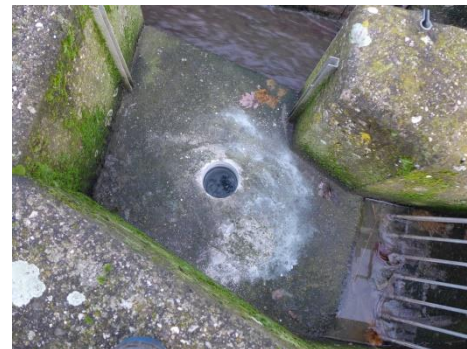
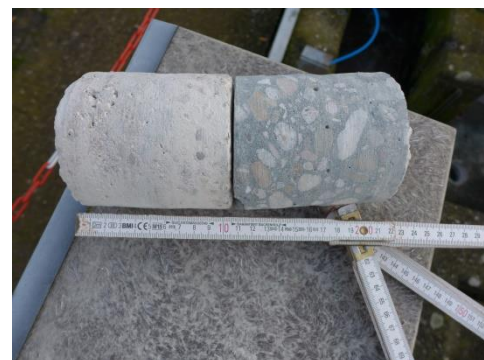
0,000 – 0,105 Beton, hellgrau, nicht bewehrt

0,105 – 0,210 Beton, grau, bewehrt

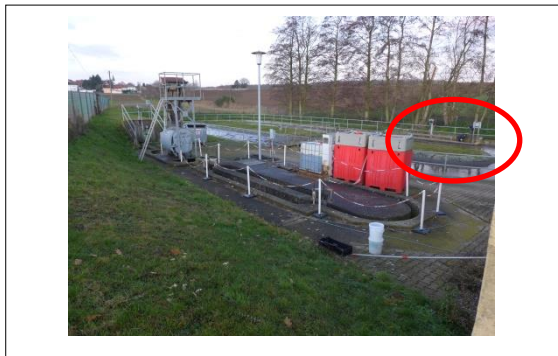
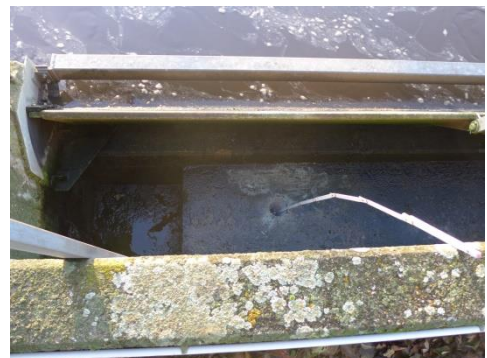
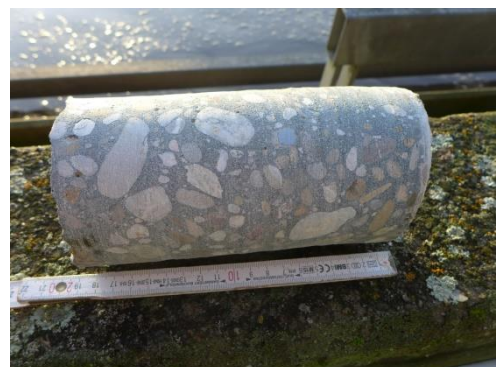
0,000 – 0,200 Beton, grau, bewehrt

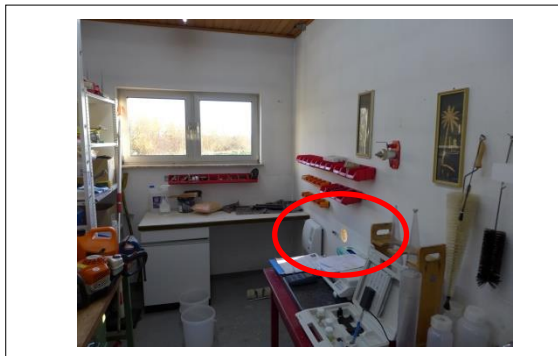
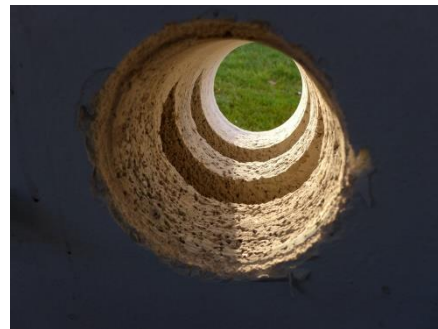
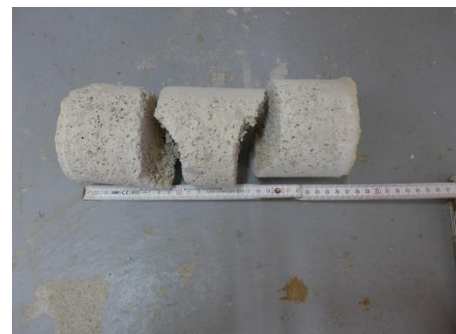
- 0,000 – 0,010 Innenputz, mineralisch mit Farbanstrich weiß
- 0,010 – 0,250 Leichtbetonsteinmauer, hellgrau
- 0,250 – 0,265 Außenputz, mineralisch mit Farbanstrich ocker

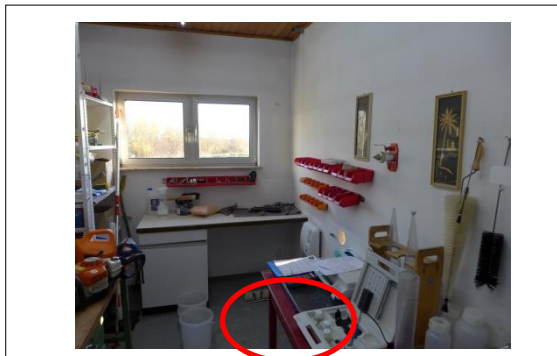
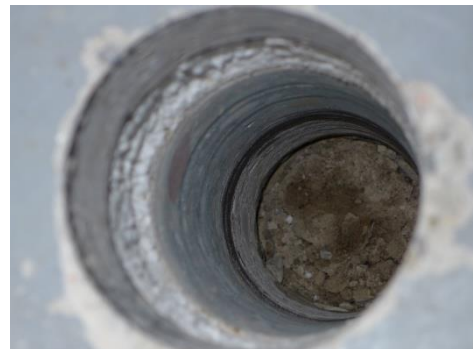
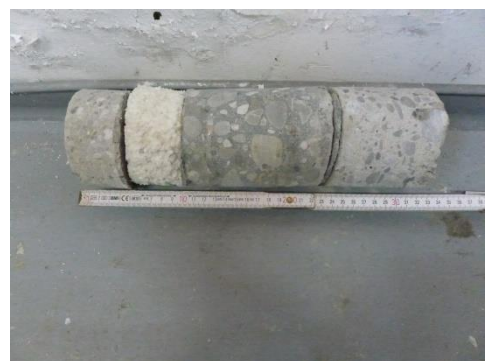
Grauer Farbanstrich, teilweise schon abgelöst
0,000 – 0,050 Betonestrich, hellgrau (Unterseite mit dkl-grauer Folie)
0,050 – 0,100 Polystyrol, weiß
0,100 – 0,230 Beton, bewehrt, grau
0,230 – 0,235 Bitumendichtbahn, schwarz
0,235 – 0,320 Beton, unbewehrt, hellgrau

Die Bitumenbahn im Fußboden des Betriebsgebäudes kann nach den Regelungen in RLP ebenfalls als nicht gefährlicher Abfall der Verwertung zugeführt werden.

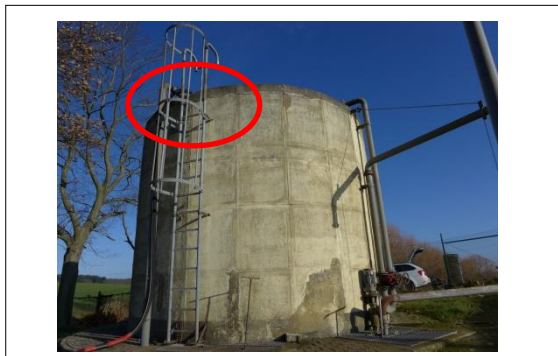
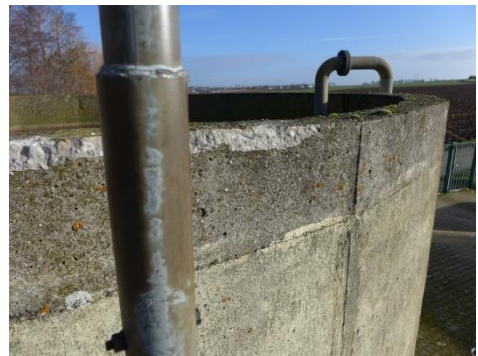
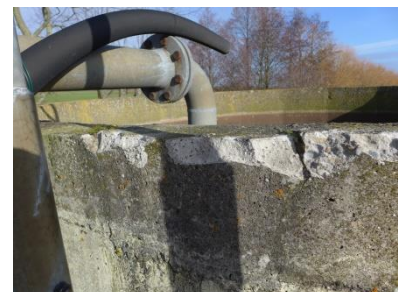
Materialprobe Beton Außenhülle Wand
