Gutachten
des
Geologischen Landesamtes Rheinland-Pfalz
über

die Standsicherheit der Steilwände und Sicherungs-
maßnahmen in den Basaltbrüchen Hummelsberg,
Dattenberg, Schwarzer See, Minderberg, Naak und
Lützenaak der Basalt AG Linz a. Rhein

Teilgutachten 2: Dattenberg, Schwarzer See, Minderberg,
Naak und Lützenaak

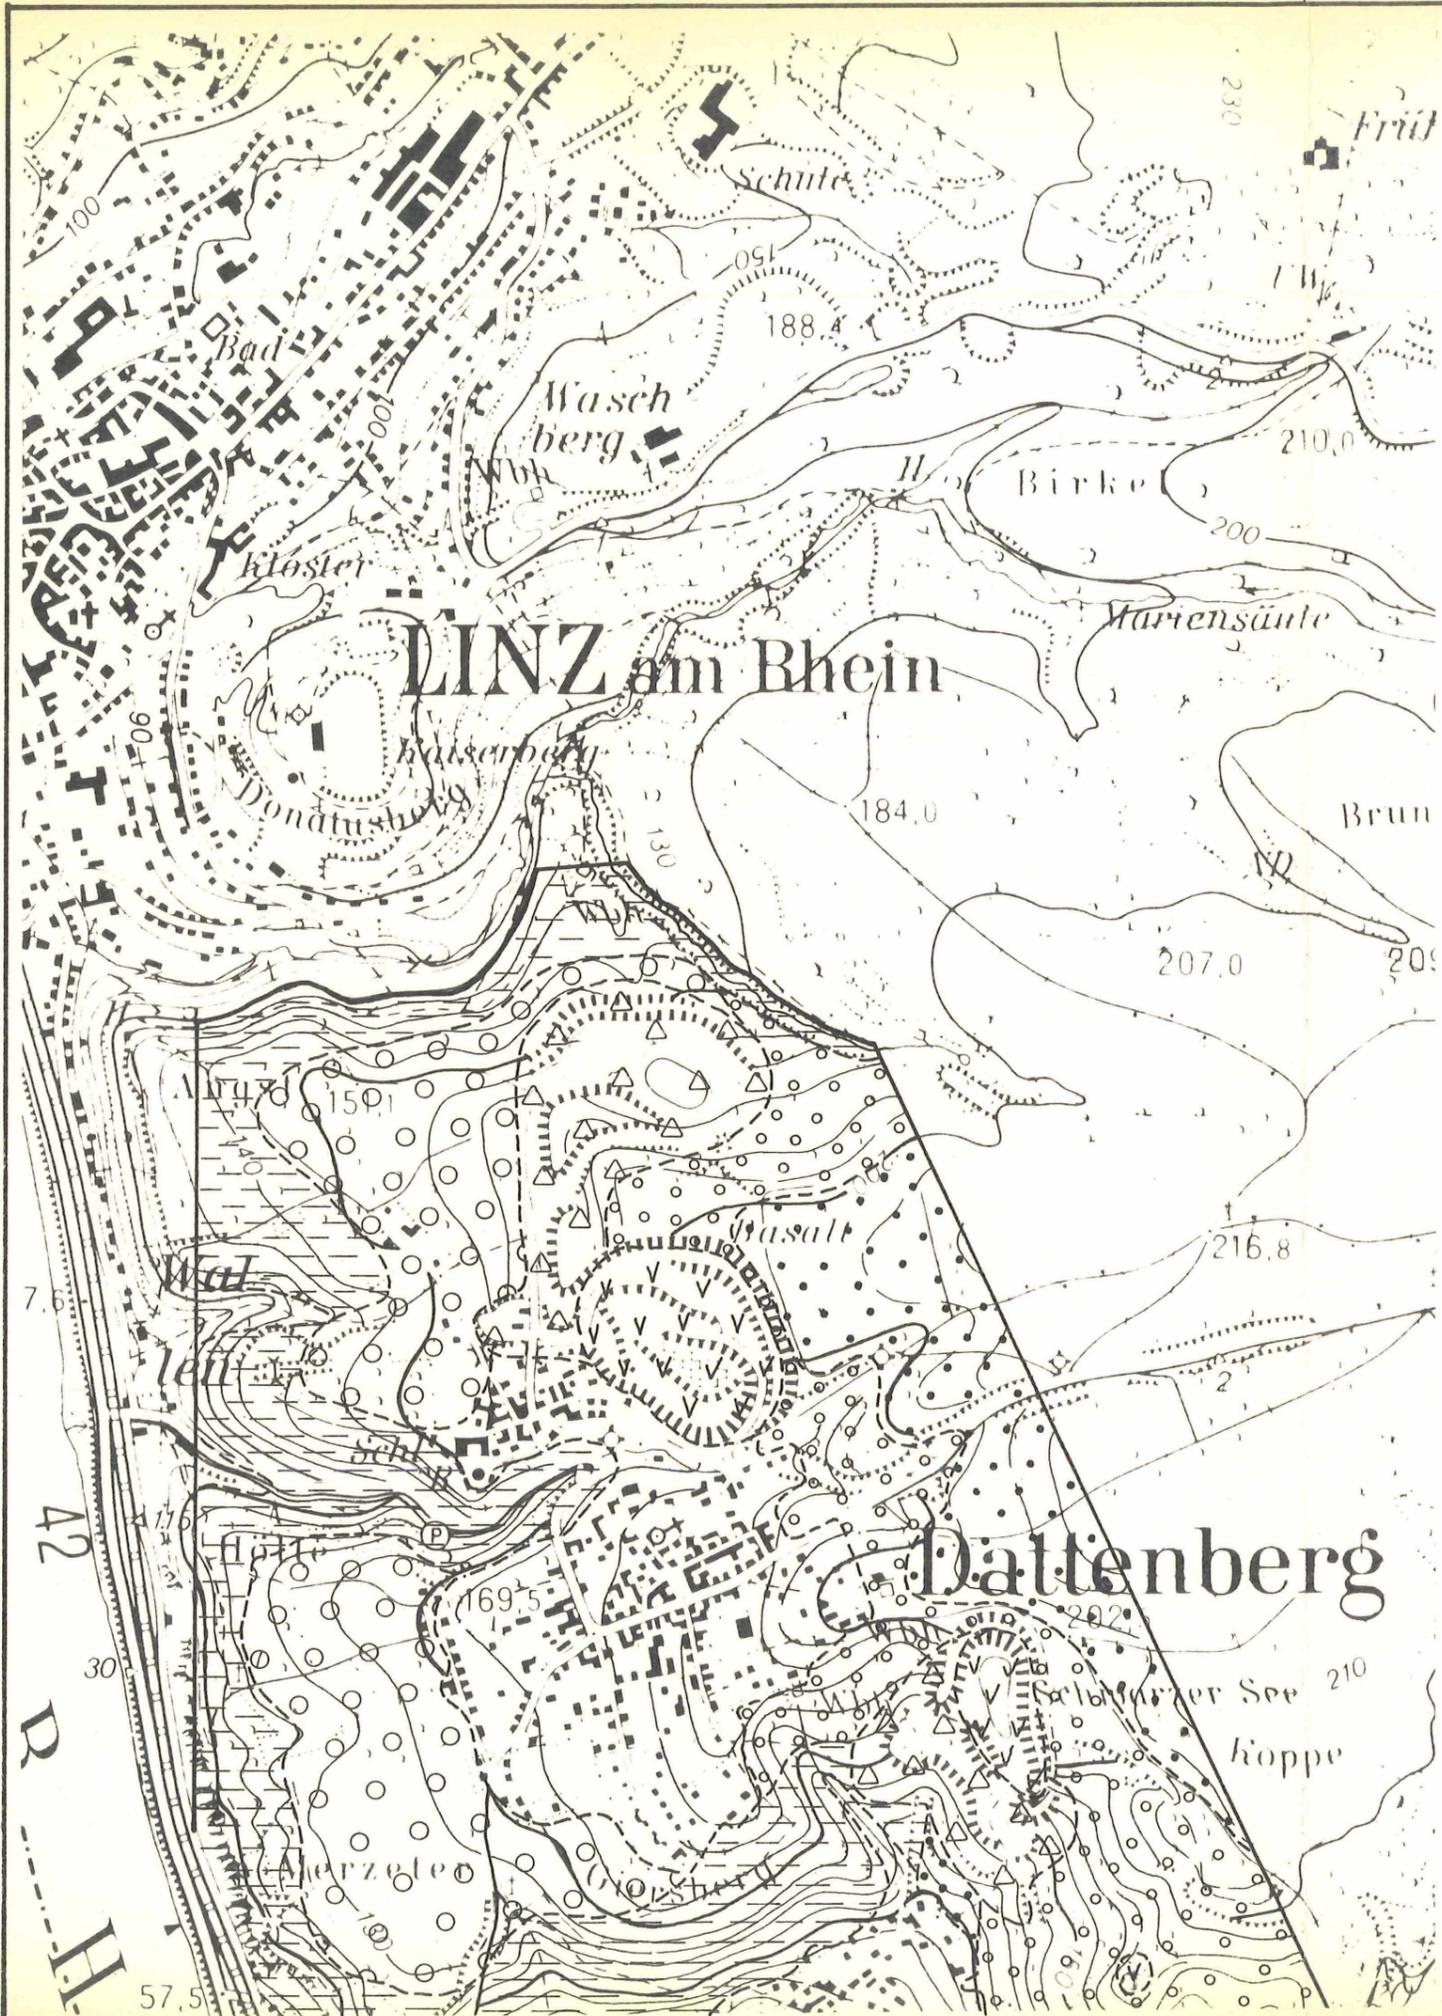
Geologisches Landesamt Rheinland - Pfalz		
Abt.: Ingenieurgeologie		
Projekt: Sicherheitsgutachten BAG		
Ort: Schwarzenberg, Dattenberg		
hier: Geol. Karte		
gez: Barbara	6500 Mainz, im	Maßst.: 1:10 000
entw. Dr. Häfner	September 79	Anlage 1
u. ges.:

Der Basaltsteinbruch Dattenberg liegt am Nordrand der gleichnamigen Gemeinde und reicht mit seiner Abbaufont teilweise bis auf wenige Meter an die Bebauung heran. Der Dattenberg, in dem seit 1816 Basalt gewonnen wird, zählt zu den größten Gewinnungsbetrieben der Linzer Gegend. Im Frühjahr 1979 wurde die Produktion eingestellt.

Der flache Basalttrichter hat eine Ausdehnung von ca. 320 x 250 m; er ist bis zu einer Tiefe von ca. 116 m (7. Sohle) ausgeräumt; das entspricht einem maximalen Höhenunterschied bis zur natürlichen Geländeoberkante von ca. 85 m.

Eindeutige Informationen über die Lagerung der Basalte liegen im Westen und Südwesten des Bruches vor. KAISER (1906: 279) berichtet von 2,5 m mächtigem Basalttuff zwischen Basalt und Devon am Westeingang (Bremsberg). Bohrungen von 1971 auf einer Profillinie unterhalb des Anwesens Kirschbaum (Anlage 4) belegen noch anstehenden Basalt in einer Mächtigkeit von 5 - 15 m (Anlage 7). Über das Kontaktgestein gibt es leider keine Informationen. Der aus den Bohrergebnissen konstruierte Verlauf der Grenze Basalt/Nebengestein fällt hier mit einem Winkel von ca. 60° nach NE ein.

Auch im südwestlichen und westlichen Bruchbereich ist es in der Vergangenheit zu Rutschungen gekommen. Das Förderzentrum des Basalts liegt vermutlich im südlichen Bruchbereich, dort wo zuletzt der Abbau betrieben wurde.

Insgesamt wurden drei Wasseraustritte im Bruchbereich lokalisiert, alle am Böschungsfuß der 6. Sohle auf etwa 125 m ü. NN gelegen. Zwei der Wasseraustrittsstellen liegen im Bereich der südlichen Westwand und schütten ca. 2 l und 5 l/min; die 3. Stelle mit einer Schüttung von ca. 3 l/min liegt im Bereich der Ostwand (Gesamt-schüttung ca. 10 l/min $\hat{=}$ 15 m³/Tag).

Der älteste Hangrutsch aus den 40er Jahren umfaßt den gesamten Nordteil des Bruches. Seine bogenförmige Abrißkante ist mehrere 100 m lang. Annähernd der halbe Bruch muß verschüttet gewesen sein. Der Hang, der mittlerweile Böschungswinkel zwischen 20° und 35° aufweist, ist zur Ruhe gekommen - der jüngere Baumbestand zeigt keinen Säbelwuchs.

Im gesamten Bruchbereich besteht Steinschlaggefahr. Wesentlich gravierender ist jedoch die Möglichkeit größerer Hangausbrüche an der westlichen Bruchseite in unmittelbarer Nähe zur Bebauung von Dattenberg. Eine Gefährdung der nächstgelegenen Wohnhäuser (Kirschbaum, Otten u.a.) kann grundsätzlich nicht ausgeschlossen werden.

Wir empfehlen deshalb, den stillgelegten Bruch baldmöglichst zu verfüllen. Andere Sicherungsmöglichkeiten kommen u.E. nicht in Betracht. Da eine deutliche Verbesserung der Standsicherheitsverhältnisse durch die Verfüllung für die bedrohten Gebäude erst im letzten Drittel der Verfüllung (ab ca. 150 - 160 m ü. NN) einsetzt, sollte die Maßnahme baldmöglichst begonnen werden und sich nicht über einen allzulangen Zeitraum erstrecken. Bis zur Beendigung der Verfüllung empfehlen wir, in etwa halbjährlichen Abständen Kontrollbegehungen durch einen Fachmann durchführen zu lassen, um eine mögliche Verschlechterung der derzeitigen Situation rechtzeitig zu erkennen. Da nach unserer Kenntnis in Richtung der Grundwasserbewegung keine Wassergewinnungsanlagen vorhanden sind, ist es aus hydrogeologischer Sicht nicht so sehr entscheidend, womit verfüllt wird, solange dies im Rahmen der einschlägigen Vorschriften erfolgt.

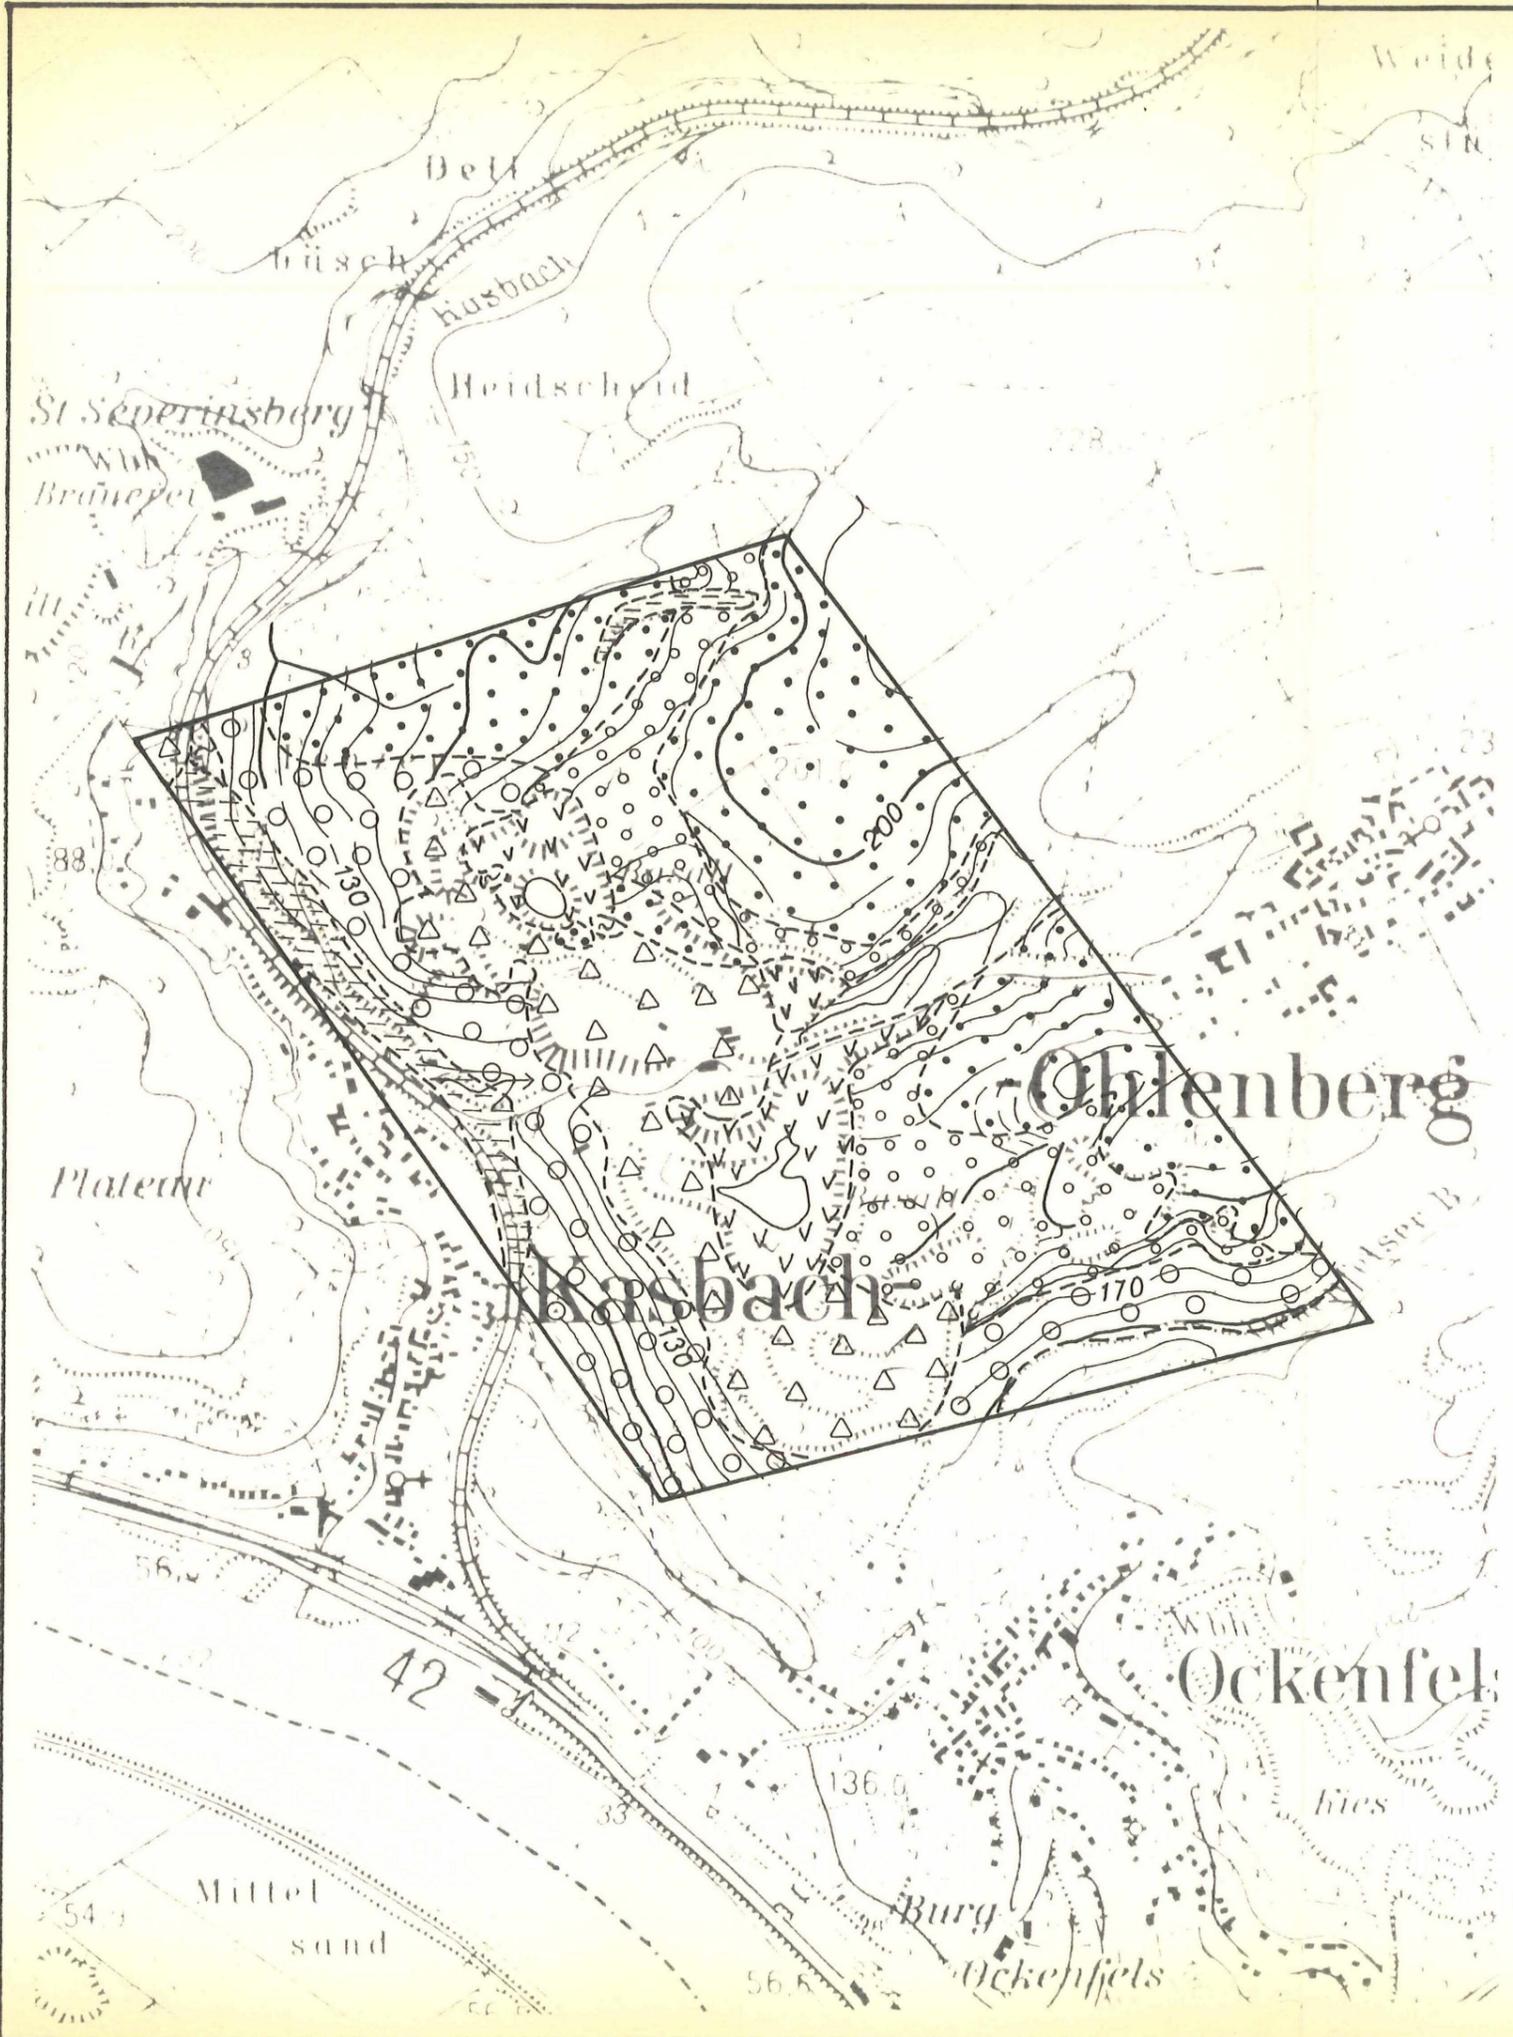
Geologisches Landesamt Rheinland - Pfalz		
Abt.: Ingenieurgeologie		
Projekt: Sicherheitsgutachten BAG		
Ort: Naak, Nutzenaak, Heller Kopf		
hier: Geol. Karte		
gez: Barbara	6500 Mainz, im	Maßst.: 1:10 000
entw. Dr. Häfner u. ges.:	September 79	Anlage 2

Seit 1845 wurde von drei Seiten her das Basaltvorkommen Naak abgebaut. Der größte Gewinnungsbetrieb war der Naakbruch selbst, der auf den Südteil (Schlotbereich) des Vorkommens beschränkt war. Der Steinbruch Ohlenberger Weg zog sich entlang der Straße Ohlenberg - Kasbach. Die Abbaufrenten dieser Brüche sind später vereinigt worden. Der Abbau lag einige Jahre still. Seit August 1979 wird im Naak wieder Basalt gewonnen. Der Naakbruch liegt an der Geländekante der Hauptterrasse des Rheins, NE von Kasbach.

Im Osten und im Norden wird der Basalt von 10 m mächtigen Schottern der Hauptterrasse überdeckt. Nach Westen und besonders nach Süden schließen sich ausgedehnte Halden an, die die geologischen Verhältnisse verdecken.

Der Naak ist noch nicht vollkommen ausgebeutet. Es scheint, daß sich nach Norden und Osten Basaltlager anschließen. Bei den Begehungen konnte nirgends ein Kontakt zum Nebengestein gefunden werden.

Rechts der Straße Kasbach - Ohlenberg zieht sich auf 250 m die ehemalige Abbauwand des Bruches am Ohlenberger Weg hin. Der Basalt ist zum größten Teil durch Haldenmaterial verschüttet worden. Die stellenweise noch sichtbaren Säulen stehen senkrecht und geben durch ihre Ausbildung keinen Aufschluß über die Grenze zum Nebengestein. Die lange E-W-Erstreckung der Wand unter den Terrassenschottern gibt Anlaß zu der Vermutung, daß die Ostwand im eigentlichen Steinbruch Naak noch lange nicht den Kontakt erreicht hat. Vermutlich stehen noch einige 10er m Basalt an.

Im Bereich der Abbauwände besteht Steinschlaggefahr. Da der Produktionsbetrieb wieder aufgenommen worden ist, sind im Steinbruch die für solche Betriebe üblichen Gefahrenmomente gegeben. Die Möglichkeit einer Auswirkung von im Bruch stattfindenden Ereignissen (Steinschlag, Einsturz von Abbauwänden) auf Bereiche außerhalb ist nicht vorhanden.

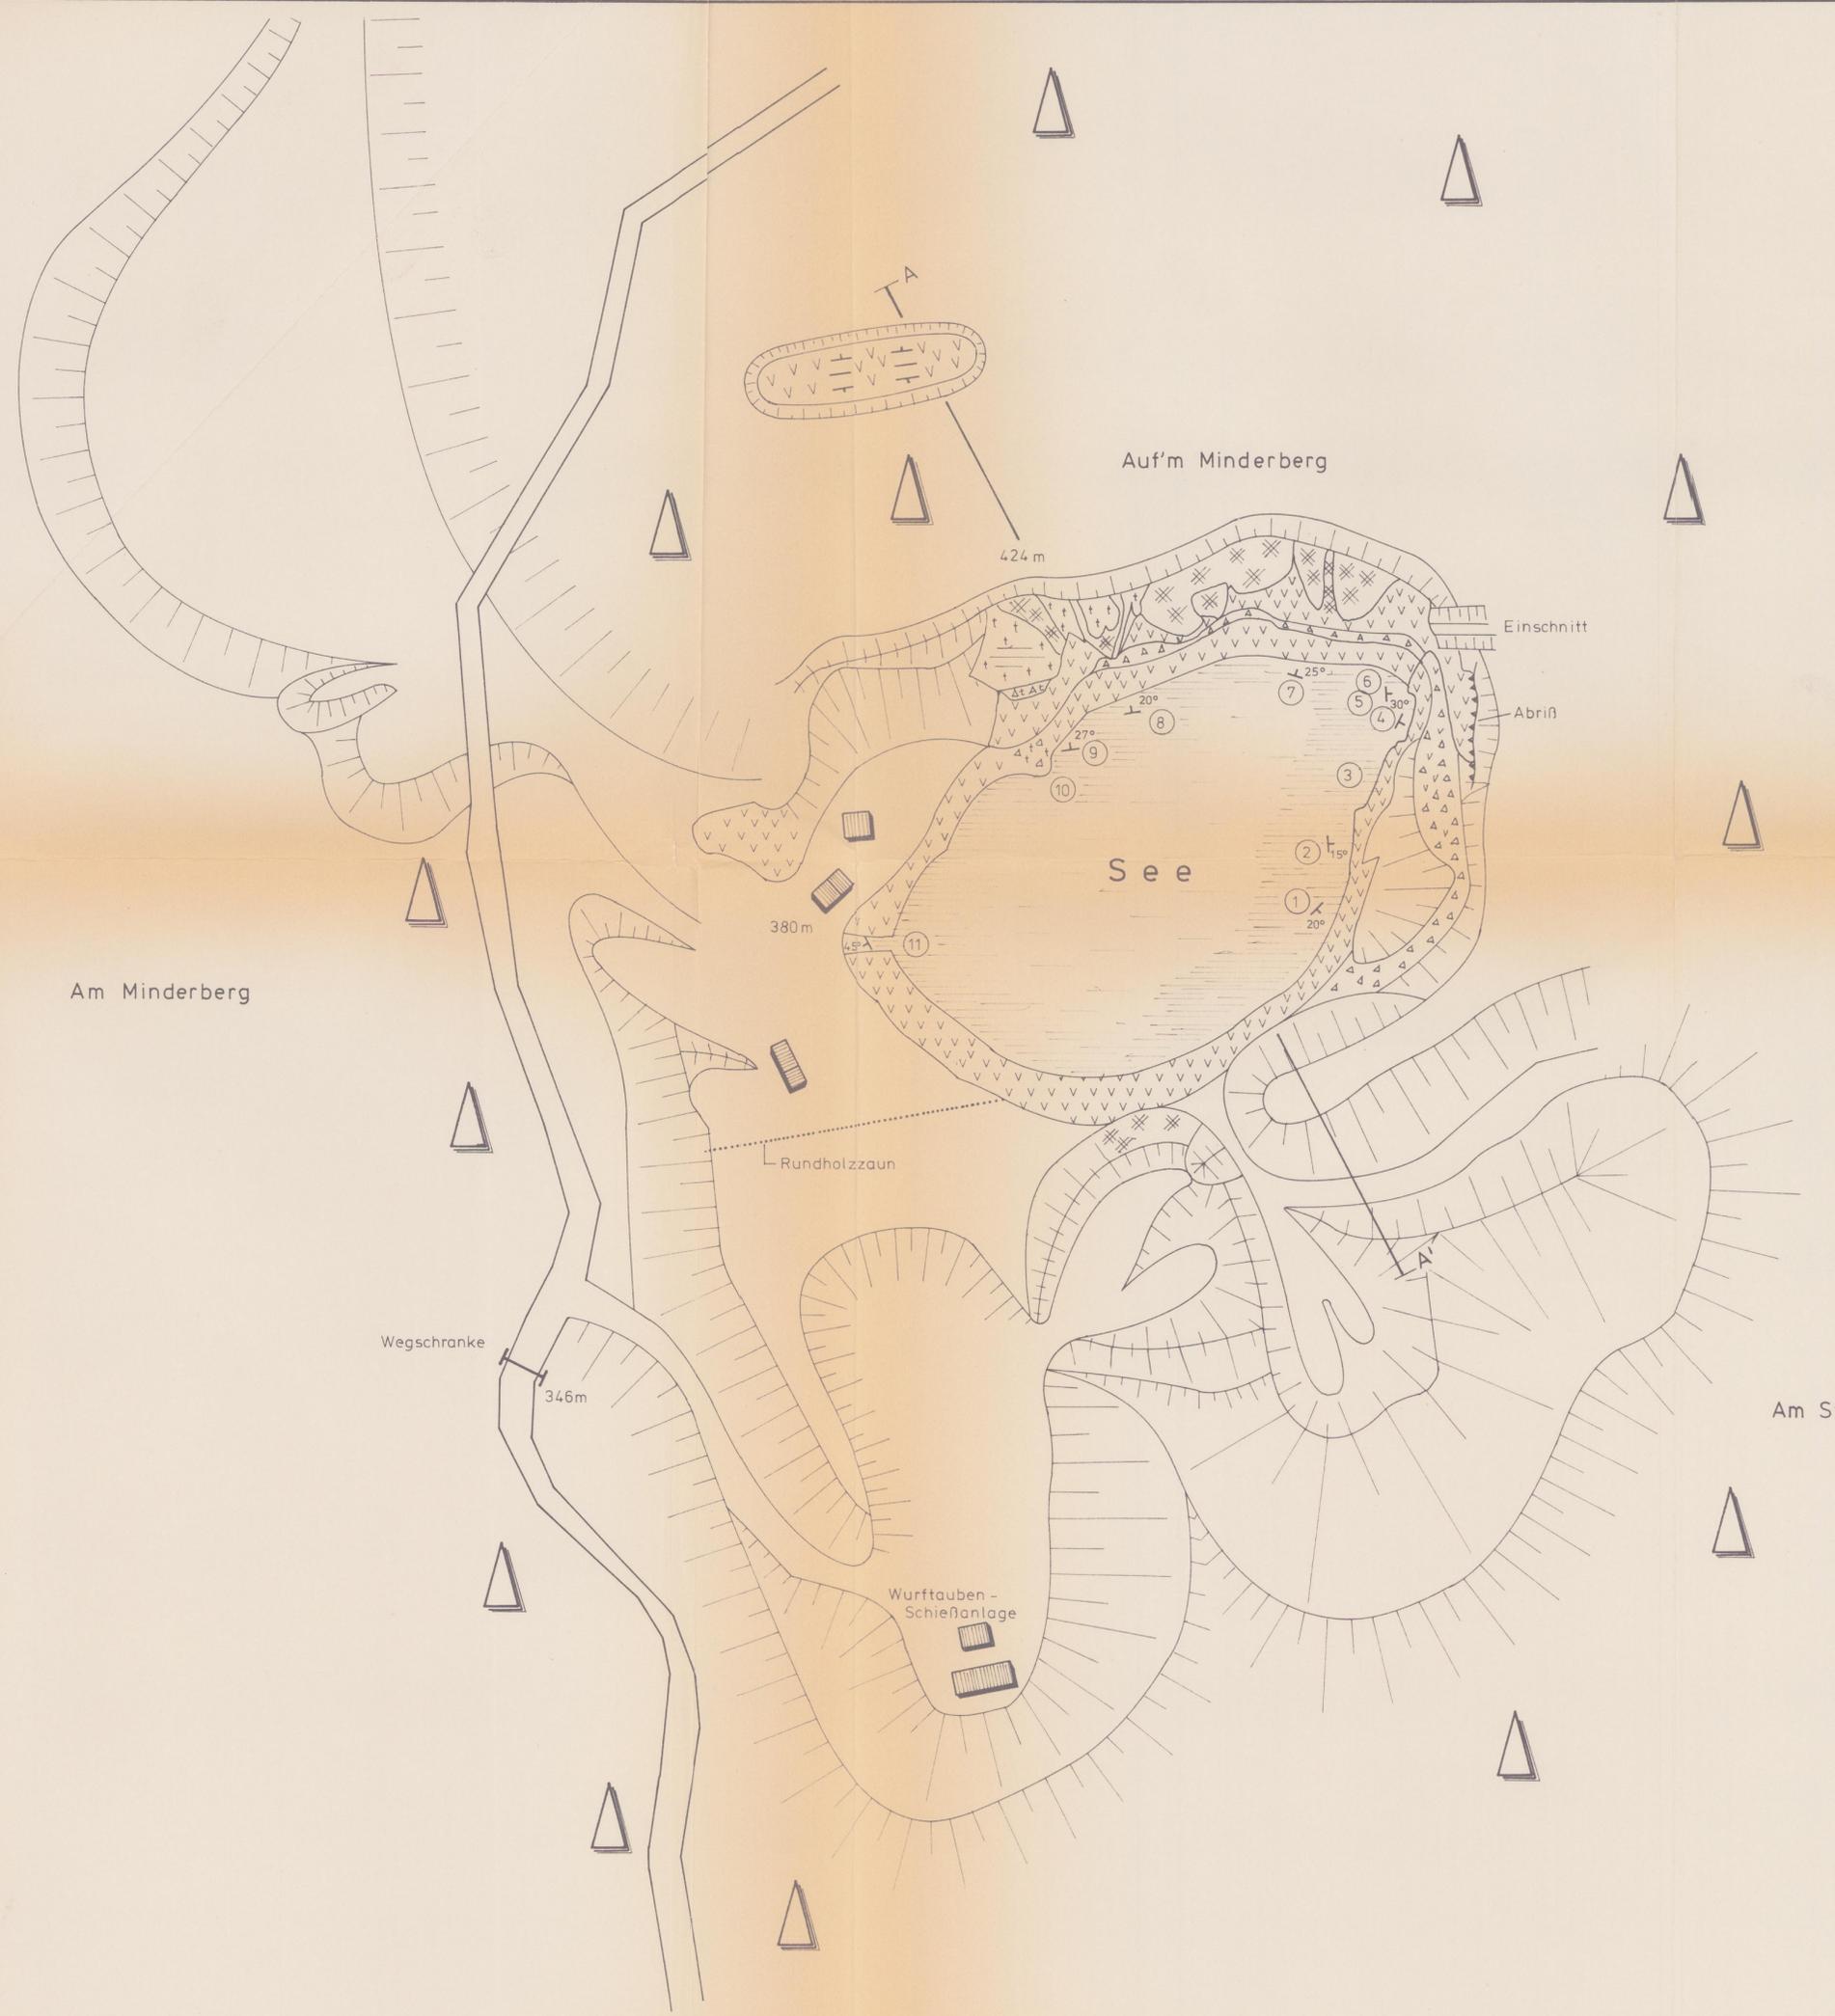
Geologisches Landesamt Rheinland - Pfalz		
Abt.: Ingenieurgeologie		
Projekt: Sicherheitsgutachten BAG.		
Ort: Minderberg		
hier: Lageplan, Geologie		
gez: G.Barbara	6500 Mainz, im	Maßst.: ca.1:1000
entw. Dr. Häfner	November 1979	Anlage 3
u. ges.:

Im zentralen Bereich des Bruches stehen an den Wänden noch Basaltsäulen an, die aber bereits aus ihrer ursprünglichen Lage mehr oder weniger herausgekippt sind. An der nördlichen Wand ist der Basalt teilweise bis auf den dahinter anstehenden Tuff (vulkanisches, schwach verfestigtes Lockergestein) abgebaut. Die plattig-brecciöse Varietät des Basaltes, die bei den Basaltvorkommen in der Kontaktzone zum Nebengestein häufig ausgebildet ist, hat am Minderberg

eine Mächtigkeit von 1 - 2 m. Der Basalt verzahnt sich in Apophysen mit dem Tuff (oberer Teil der Nordwand). Im Bereich der westlichen Steinbruchwand ist der Tuff anstehend aufgeschlossen; er ist geschichtet und fällt zum Schlot hin ein. Bei den Punkten 7, 8, 9 u. 10 (Anlage 3) sind noch Reste von Basaltsäulen vorhanden, die sich nach oben verjüngen.

Steinschlaggefahr besteht im ganzen Bruchbereich. Die Basaltsäulen sind, soweit noch vorhanden, teilweise stark aufgelockert. Auf der Ostseite sind bei den Meßpunkten 3 u. 4 offene Spalten und ein 20 m langer Abriß parallel zur Steinbruchwand vorhanden. Hier ist es bereits zu Sackungen gekommen. An der Nordwand und im Bereich der südlichen Halden und Böschungen gibt es derzeit keine Anzeichen für Massenbewegungen größeren Ausmaßes.

Im Bereich des Steinbruchsgeländes besteht Steinschlaggefahr. Aufgrund der geologischen Situation können größere Hangausbrüche und

Rutschungen nicht ausgeschlossen werden. Die topographischen Verhältnisse weisen eine gewisse Ähnlichkeit mit dem Hummelsberg auf, wenn auch die Abmessungen des Bruches und die Höhe der Abbauwand wesentlich geringer sind. Derzeit gibt es keine Anzeichen für Hangbewegungen großen Ausmaßes. Sollte diese Situation in der Zukunft eintreten, so ist am Minderberg das Entstehen einer Flutwelle nicht ausgeschlossen.

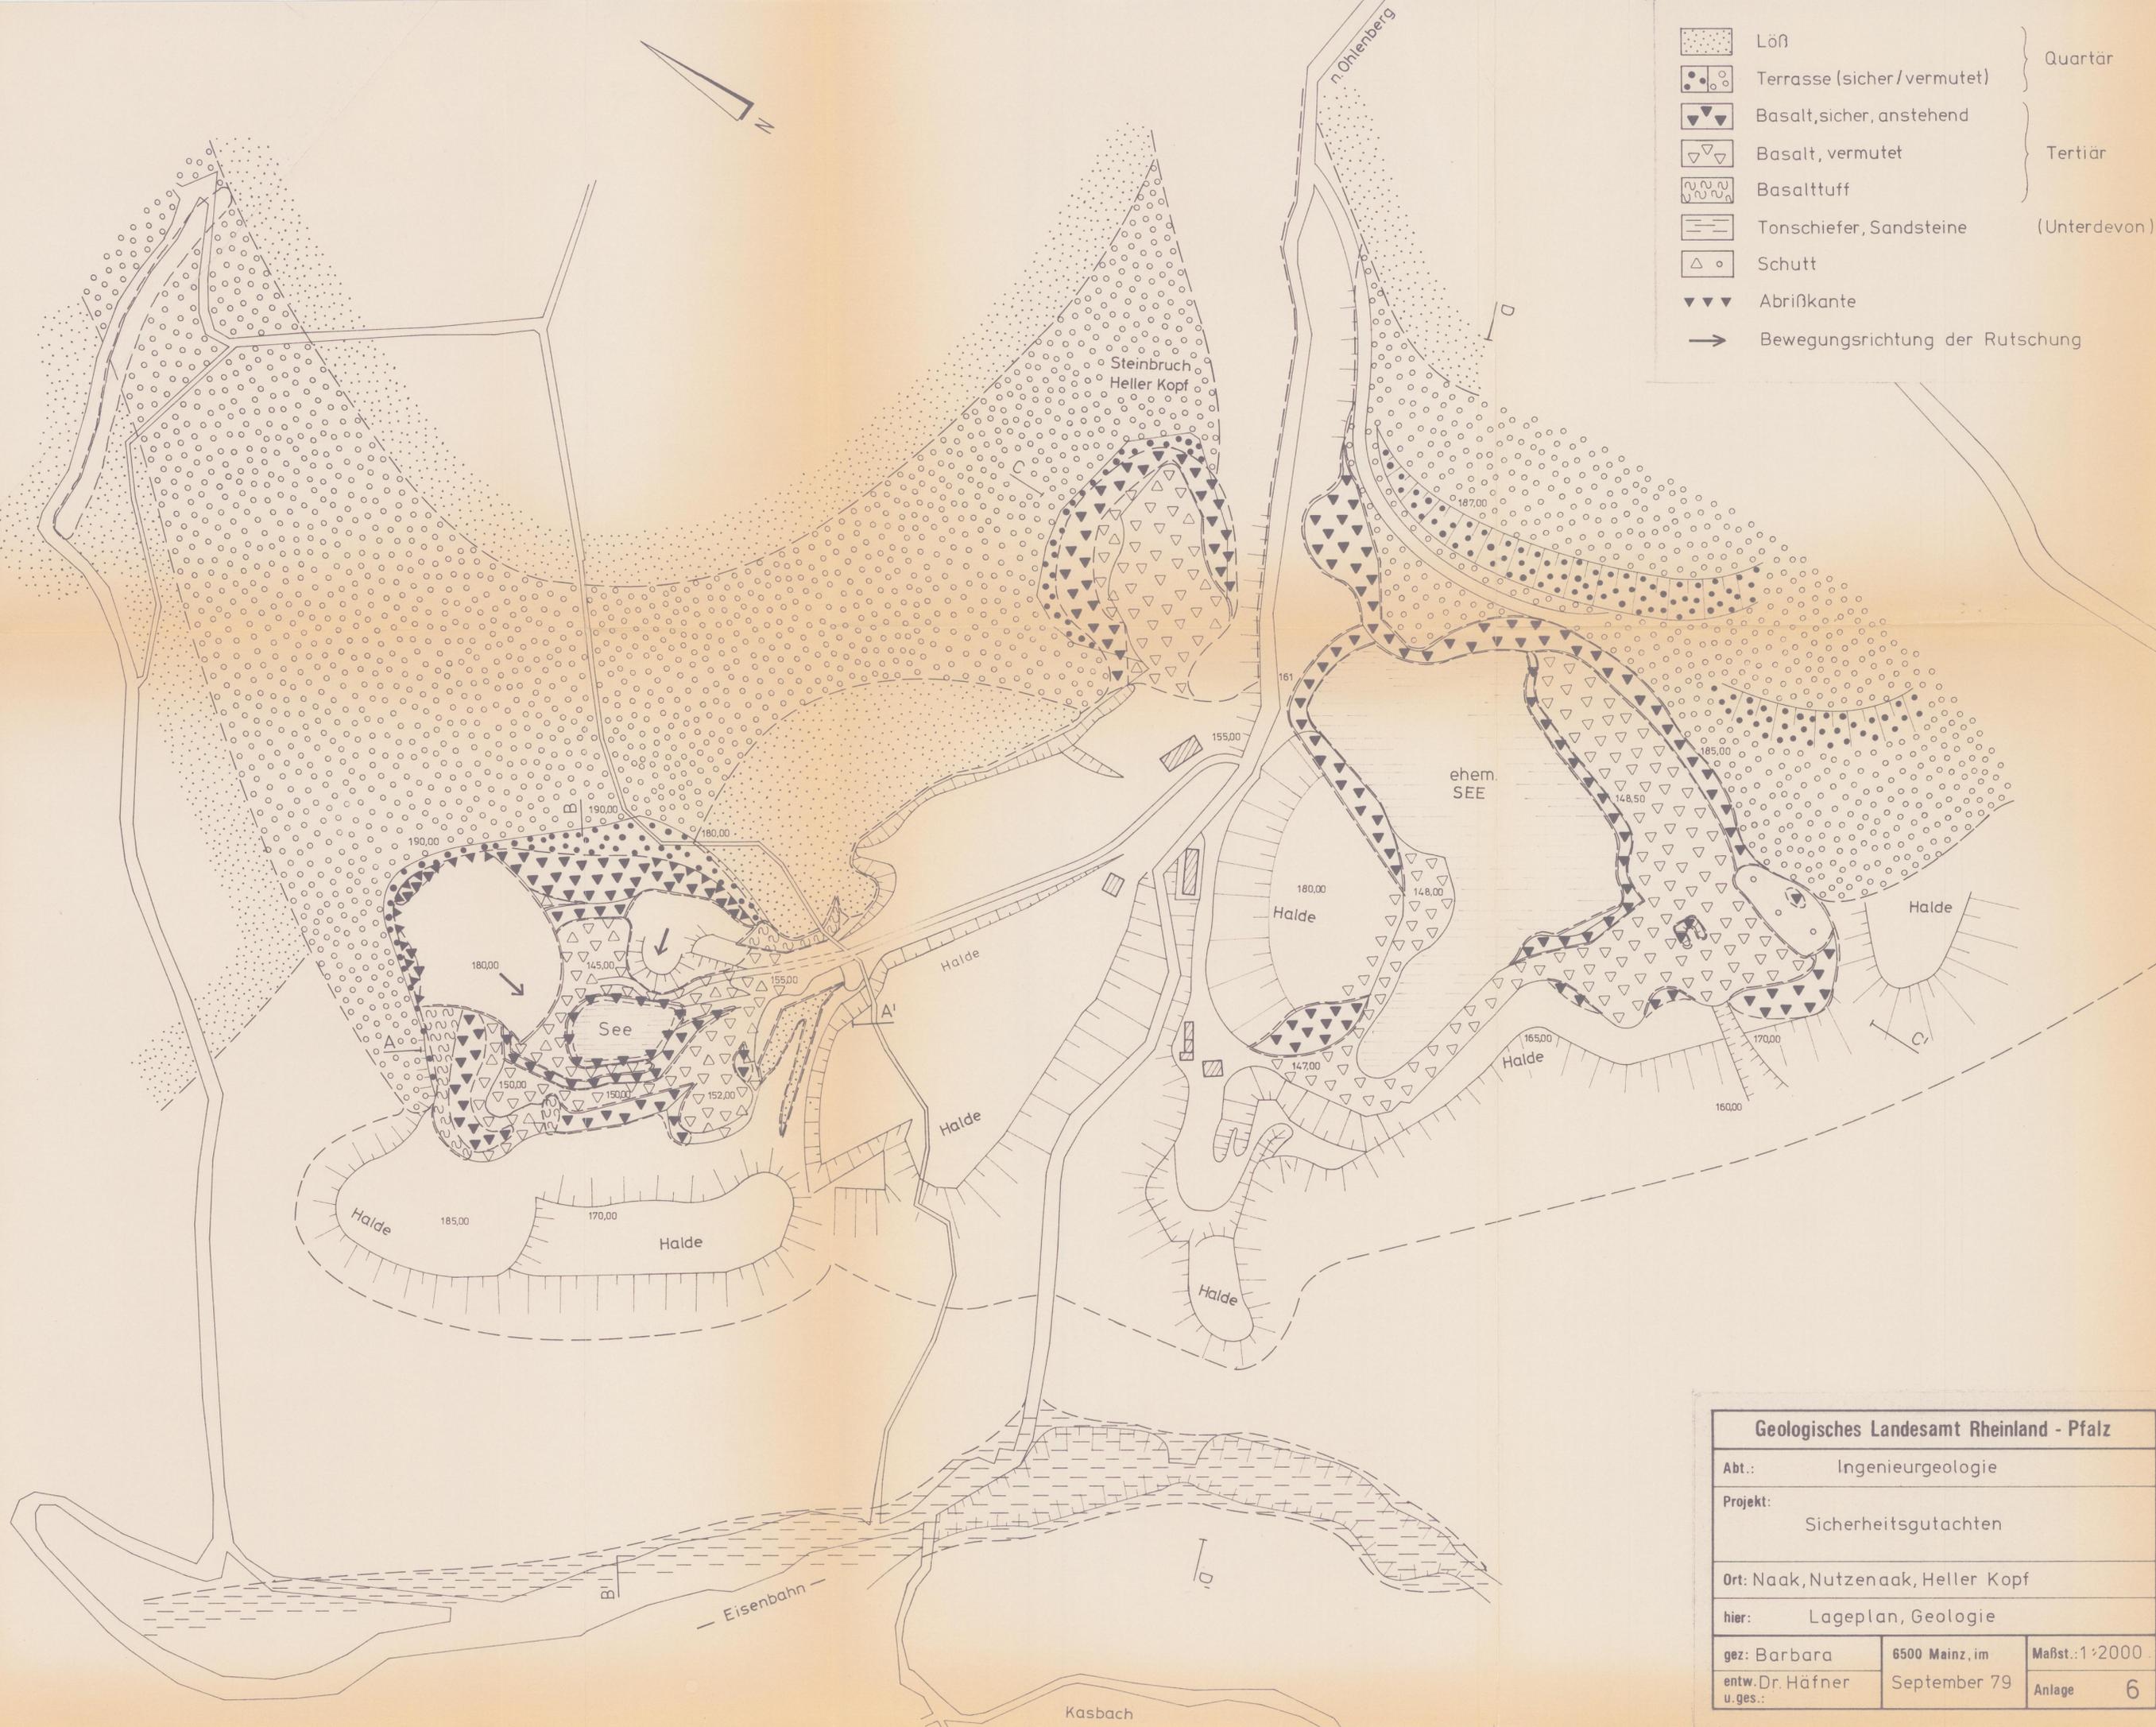
Geologisches Landesamt Rheinland - Pfalz		
Abt.: Ingenieurgeologie		
Projekt: Sicherheitsgutachten		
Ort: Naak, Nutzenaak, Heller Kopf		
hier: Lageplan, Geologie		
gez: Barbara	6500 Mainz, im	Maßst.: 1:2000
entw. Dr. Häfner	September 79	Anlage 6
u.ges.:

In der 350 m langen, 25 m hohen Ostwand (s. Abb. 25, 26) sind die Säulen sehr schlank und gerade ausgebildet; sie stehen senkrecht oder fallen leicht zum Bruch hin ein.

Im NE des Naak bilden Basaltsäulen eine 25 m hohe Wand. Der Böschungswinkel beträgt 70° , stellenweise sind die Säulen aus dem Verband herausgekippt.

In der Mitte der Ostwand ist auf 80 m Breite der Basalt etwas aufgelockert, besonders in den oberen Bereichen. Basaltkluftkörper sind zum Zentrum des Bruches hin gekippt. Hier durchtrennen auch parallele Klüfte (325/15) die Ostwand von oben nach unten. Im gesamten Wandbereich sind am Böschungsfuß Schuttkegel ausgebildet (Böschungswinkel 30°). Im Süden wurde der Abraum des benachbarten Kieswerkes in den Bruch geschüttet.

An der südlichen Oberkante der tieferen Sohle verlaufen zwei 25 m lange Abrisse, an denen staffelartig 2 - 3 m breite Schollen bis zu 1,5 m abgerutscht sind.

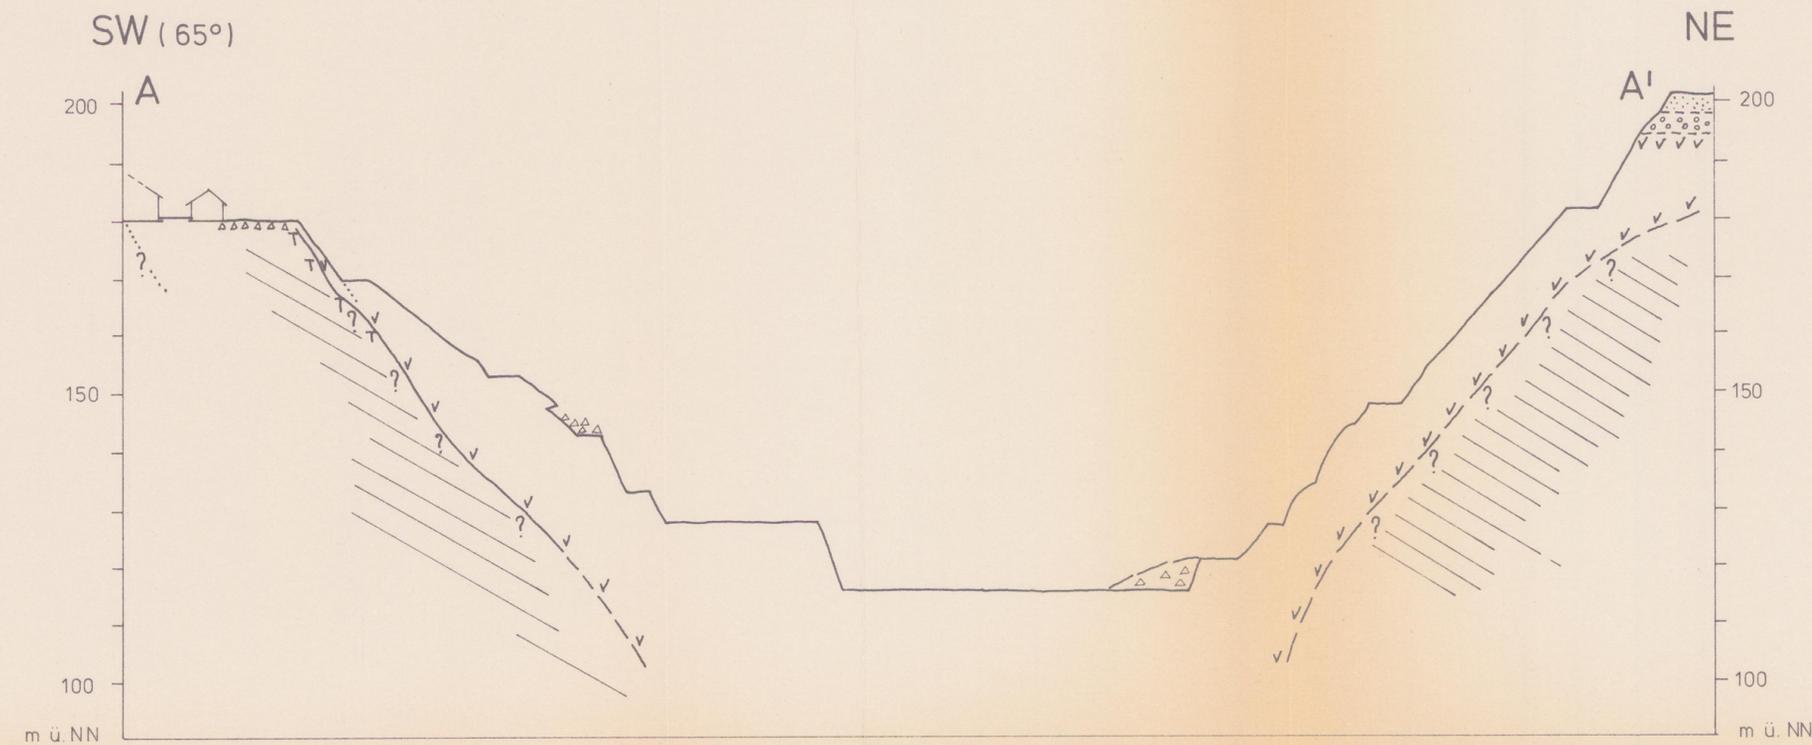
Geologisches Landesamt Rheinland - Pfalz		
Abt.: Ingenieurgeologie		
Projekt: Sicherheitsgutachten BAG		
Ort: Dattenberg		
hier: Querprofil		
gez: Barbara	6500 Mainz, im	Maßst.: 1:1000
entw. Dr. Häfner u. ges.	September 79	Anlage 7

Am bedeutendsten ist die Auflockerungszone zwischen 1. und 2. Sohle in Höhe der Anwesen Otten und Kirschbaum. Die Zone ist 60 m breit, fast 30 m hoch und bildet eine starke Ausbauchung in der Wand. Sie ist dreigegliedert in zwei 15 m breite, randlich stärker aufgelockerte Zonen und einen zentralen kompakteren Bereich. Die Randzonen, die stärker nach vorne springen als der Zentralbereich, besitzen bis zu 10 cm breite Spalten.

Säulenpakete sind aus ihrer ursprünglichen Lage (90°) herausgekippt, so daß sie jetzt teils zum Bruch hin einfallen. Einzelne Säulen liegen locker auf oder hängen über. Auf der 2. Sohle liegen mehr als 60 bereits herausgefallene Säulen mit 0,5 - 1,0 m Länge. Der Böschungswinkel variiert zwischen 50° und 70° . In der oberen Hälfte des Hanges, im zentralen Bereich, ist eine 20 m lange, 8 m breite Verebnungsfläche um wenige Meter abgeglitten. Im Umknickpunkt (Böschung - Verebnung) ist eine Auflockerungszone mit grobem Basaltschutt ausgefüllt. Parallel dazu, in 2 m Entfernung, verläuft ein Abriß mit einem Versatz von 1 m; weitere 3 m entfernt verläuft ein weiterer mit 0,5 m Absenkungsbetrag. Am Süden der Scholle verlaufen vier 20 cm breite Auflockerungszonen senkrecht zur Böschung. Diese reichen mehrere Meter tief als Spalten in den Basalt.

Eine weitere Abrißkante zieht sich parallel zur Kante der 2. Sohle in Höhe des gefährdeten Hanges. Sie ist 12 m lang, 1 m breit und 0,6 m tief.

Das Haus Kirschbaum liegt 10 m (horizontal gemessen) von der Oberkante der gefährdeten Zone entfernt. Auf dieser Kante treten vereinzelt ovale, 1 m große Mulden auf, die auch künstlicher Entstehung sein können. Am Haus Otten, oberhalb des gefährdeten Hanges, kam es bei einem Rutsch 1966 zu Rissen am Haus an der Außentreppe zum Hauseingang und an einer Hofmauer. Eine Jauchegrube, unter dem Hof gelegen, auf einer Linie zwischen den beiden Rissen, fiel am selben Tag trocken und ist seitdem undicht. Diese Spalte, die über das Anwesen geht, liegt etwa 30 m entfernt von der Oberkante des Bruches.

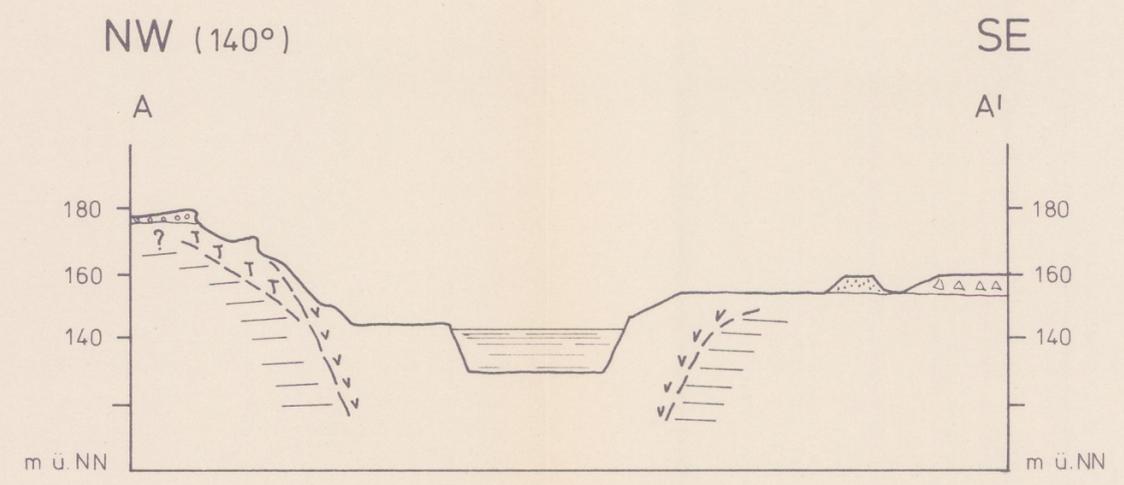
Geologisches Landesamt Rheinland - Pfalz		
Abt.:	Ingenieurgeologie	
Projekt:	Sicherheitsgutachten BAG	
Ort:	Nutzenaak	
hier:	Querprofile	
gez: Barbara	6500 Mainz, im	Maßst.: 1:1000
entw. Dr. Häfner u. ges.:	September 79	Anlage 8

Der Abbau geht wegen der Schlotform (pinienförmiger Trichtertyp) weiter in die Tiefe als bei den bisher vorgestellten Brüchen. So zeigt sich der Steinbruch als ein kreisrundes Loch mit 200 m Durchmesser - die Oberkante liegt zwischen 190 m ü. NN im Norden und 160 m ü. NN im SE - und einer Tiefe von maximal 60 m (= 130 m ü. NN).

Steile Böschungswinkel gibt es nur, sieht man von den untersten niedrigen Wänden ab, im NE. Über dem 8 m mächtigen Basalt (Böschungswinkel 80°) steht die aufgelockerte Schlotbreccie 65° steil und der Terrassenschotter darüber $70 - 75^{\circ}$ steil. In der Auflockerungszone ist ein relativ frischer Ausbruch zu sehen mit einem Volumen von 5 m^3 . Vor dieser Wand liegt ein mehr als 10 m hoher Schuttkegel aus Säulenbruchstücken. Der See ist 40 m entfernt.

Im Norden des Bruches kam es vor mehr als 20 Jahren auf 100 m Breite zu einer großen Rutschung. Die Abrißkante ist bis zu 2 m hoch. Es steht dort Terrassenschotter an. Darunter tritt stellenweise der Basalt hervor. Es folgt ein leicht einfallendes, 25 m langes Plateau. Am Rande ist der Rutschhang mit 45° abgebösch. Es scheint, daß der Hang als einheitliche Scholle etwa um 10 m abgeglitten ist. Am Baumbestand zeigt sich starker Säbelwuchs, an jüngeren Bäumen wird deutlich, daß die Rutschung zur Ruhe gekommen ist. Lokal kommt es zu geringem Bodenfließen.

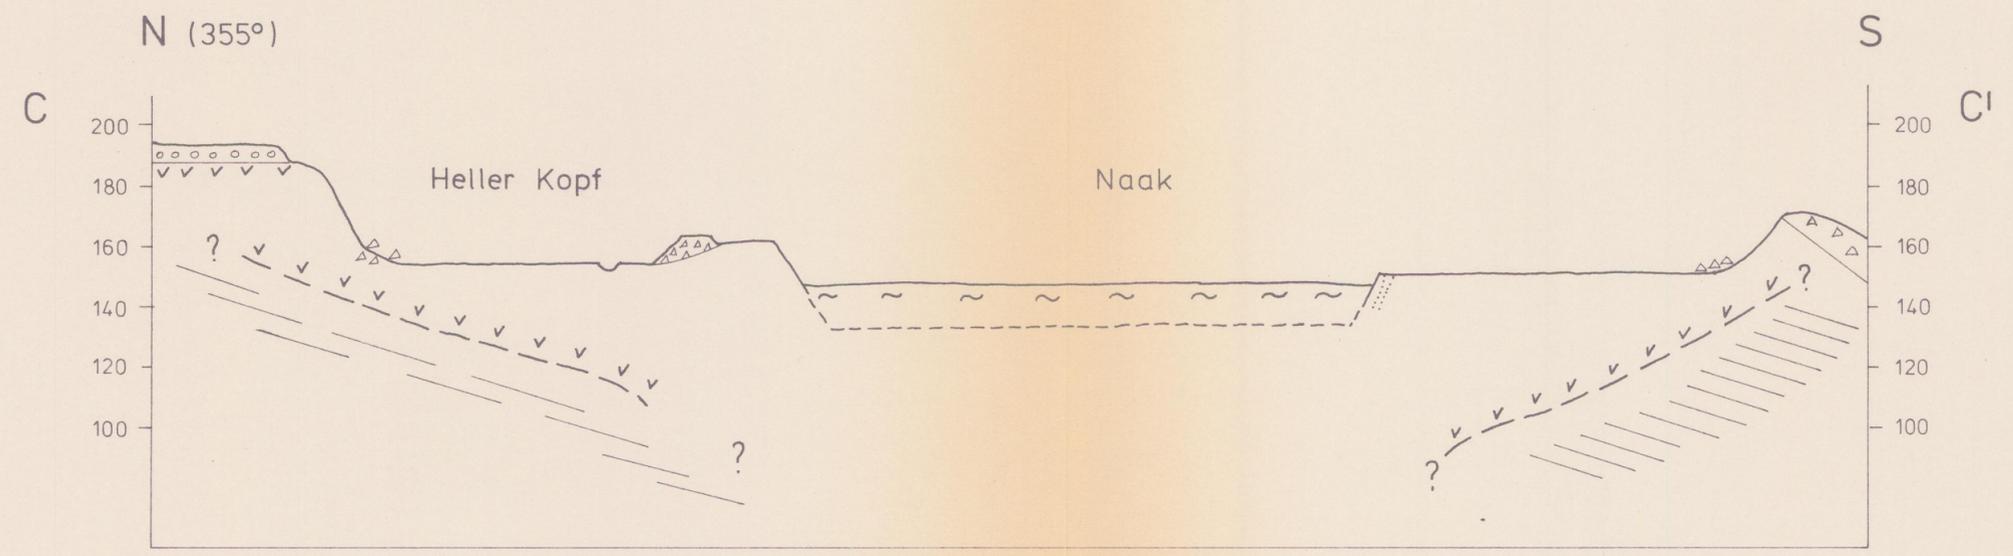
Geologisches Landesamt Rheinland - Pfalz		
Abt.: Ingenieurgeologie		
Projekt: Sicherheitsgutachten BAG		
Ort: Naak, Heller Kopf		
hier: Querprofil		
gez: G.Barbara	6500 Mainz, im	Maßst.: 1:2000
entw. Dr.Häfner u. ges.:	September 79	Anlage 9

Die ehemalige Hauptabbausohle liegt in 150 m ü. NN. Von Westen her wurde eine tiefere Sohle in den N- und NE-Teil, eine noch tiefere in den E-Teil des Bruches aufgefahren.

Das Basaltvorkommen scheint nach Süden und Westen abgebaut. Weite Basaltlager ziehen sich nach Norden und Osten. Somit gehört der Bruch dem RICHTER'schen Lagertyp (RICHTER, 1935) an. Der Förderschlot wird im Südteil vermutet; darauf deuten die Basaltsäulenmessungen, die einen steileren Kontakt im Süden aufzeigen.
