PFAS-Sanierung östlich WEA 2 und Errichtung Sicherungsbauwerk, ehemalige US Air Station Prüm

Projekt Nr. 934224
Bericht-Nr. 934224-San
19. Dezember 2023

Zusammenfassung

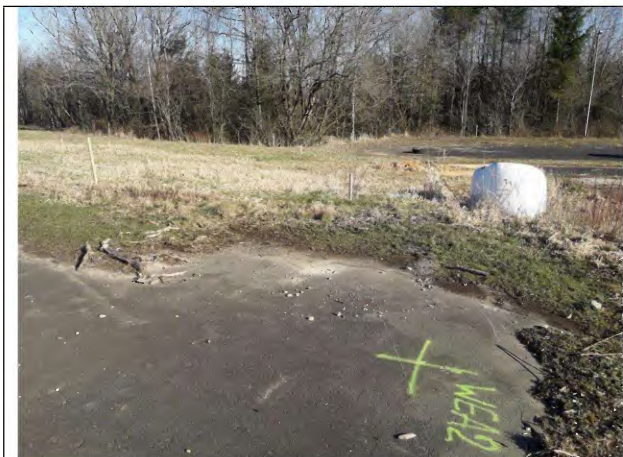
Foto 1: Ausflockung Sanierungsbereich, Blickrichtung SO

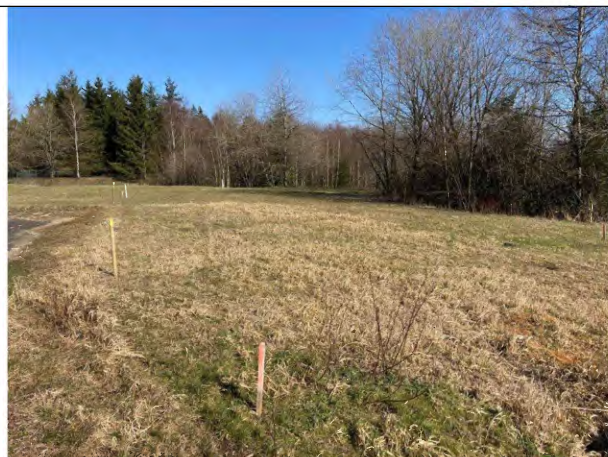
Foto 2: Ausflockung Sanierungsbereich, Blickrichtung NO

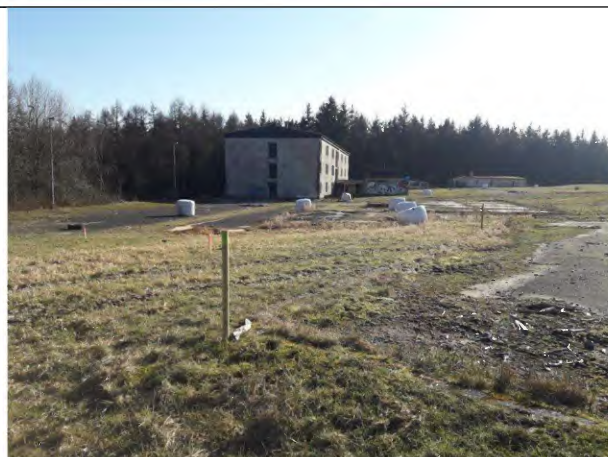
Foto 4: Ausflockung Sanierungsbereich, Blickrichtung S

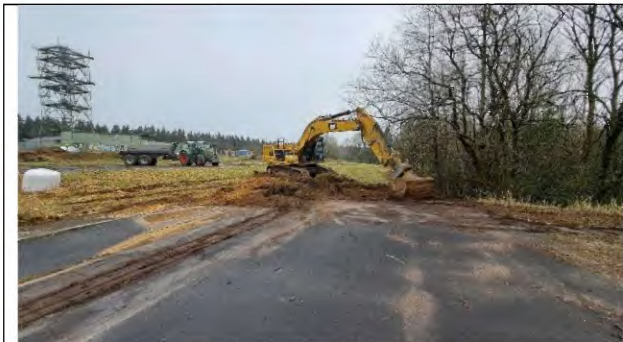
Foto 5: Abziehen des Oberbodens am 20.03.23, Blickrichtung NO

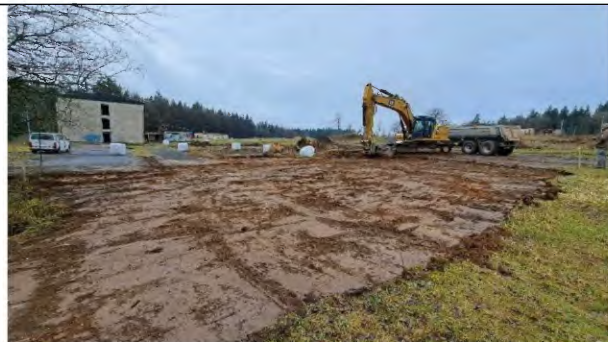
Foto 6: Abziehen des Oberbodens am 20.03.23, Blickrichtung SW

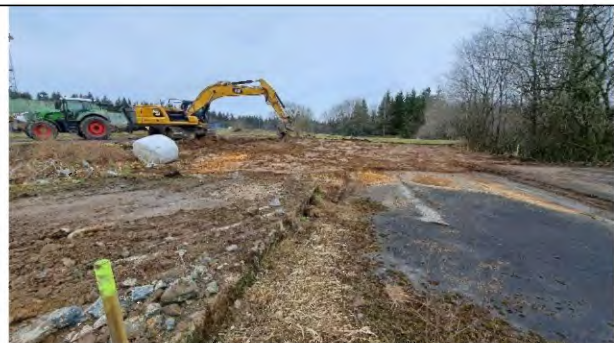
Foto 7: Abziehen des Oberbodens am 20.03.23, Blickrichtung NO

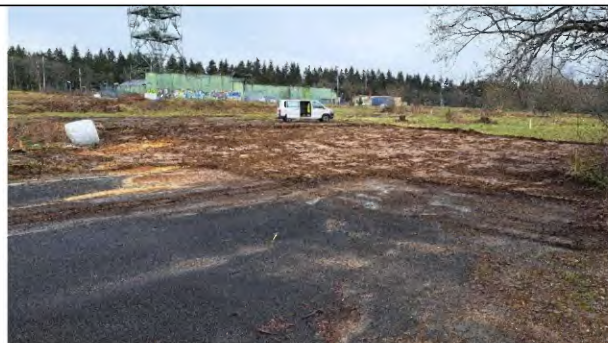
Foto 8: Abziehen des Oberbodens am 20.03.23, Blickrichtung NW

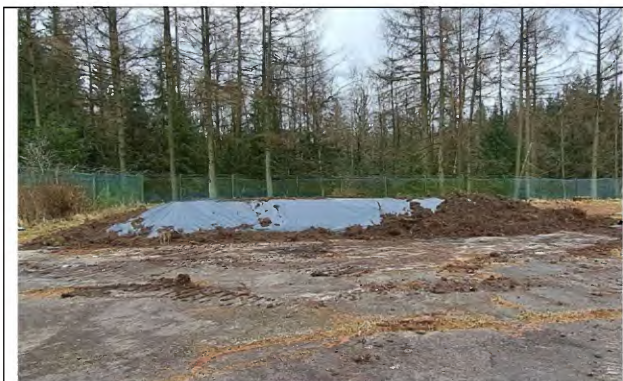
Foto 11: Abgedeckter Oberboden am 20.03.23, Blickrichtung S

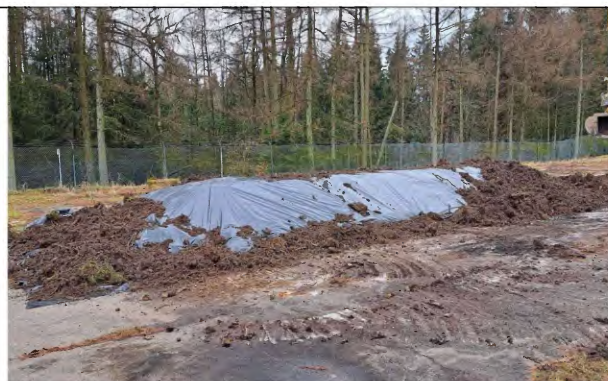
Foto 12: Abgedeckter Oberboden am 20.03.23, Blickrichtung S

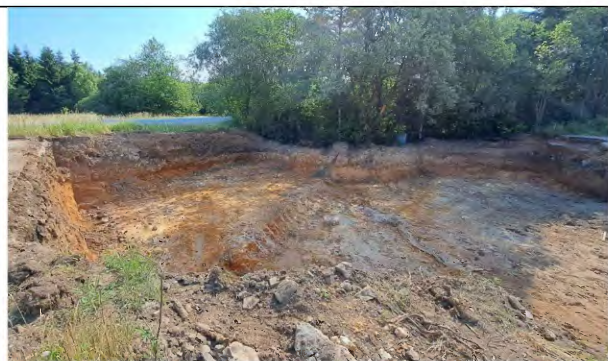
haltung des Baumbestands in der Böschung den Höhenlinien folgend geringfügig nach Westen verschoben (s. Anlage 1.2 und Anlage 6: Foto 3 und Fotos 13-20).

Foto 14: Aushubsanierung am 04.07.23, Blickrichtung O

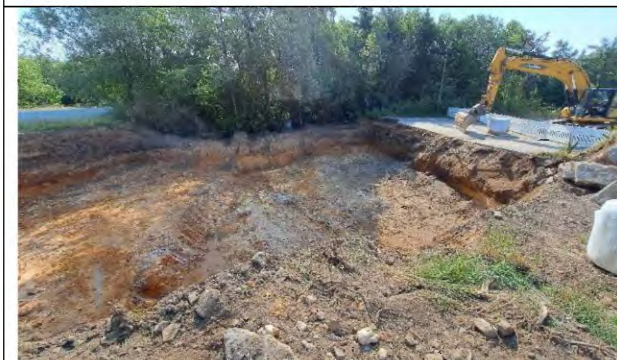
Foto 15: Aushubsanierung am 04.07.23, Blickrichtung SO

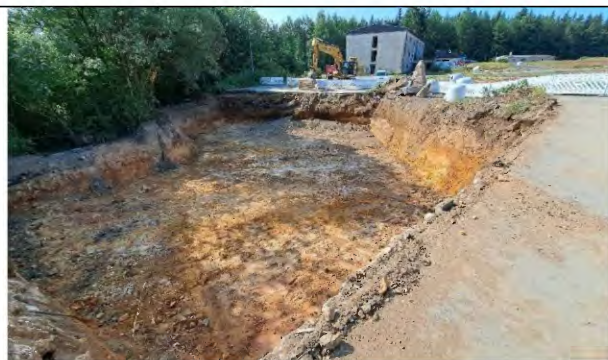
Foto 16: Aushubsanierung am 04.07.23, Blickrichtung S

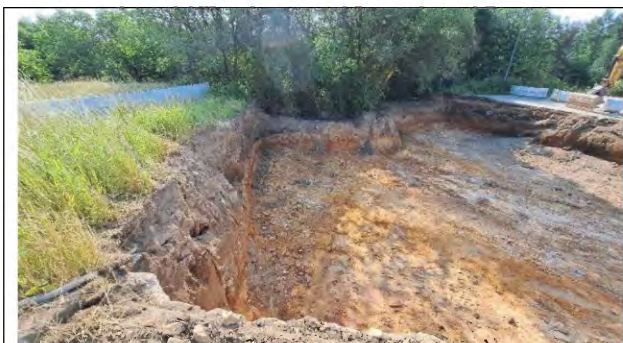
Foto 17: Aushubsanierung am 04.07.23, Blickrichtung SO

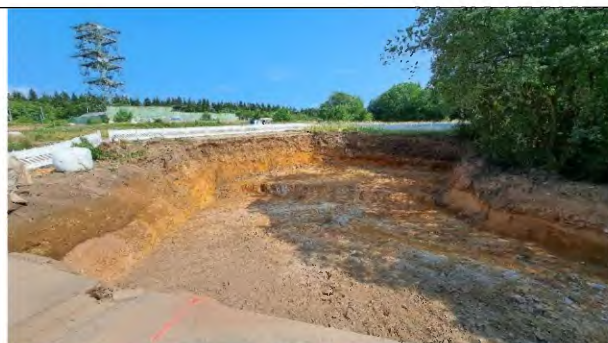
Foto 18: Aushubsanierung am 04.07.23, Blickrichtung NO

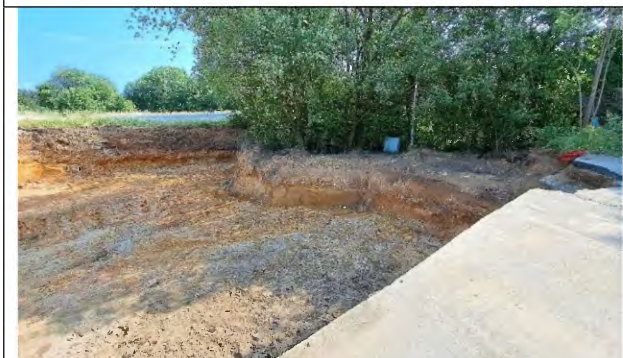
Foto 19: Aushubsanierung am 04.07.23, Blickrichtung NO

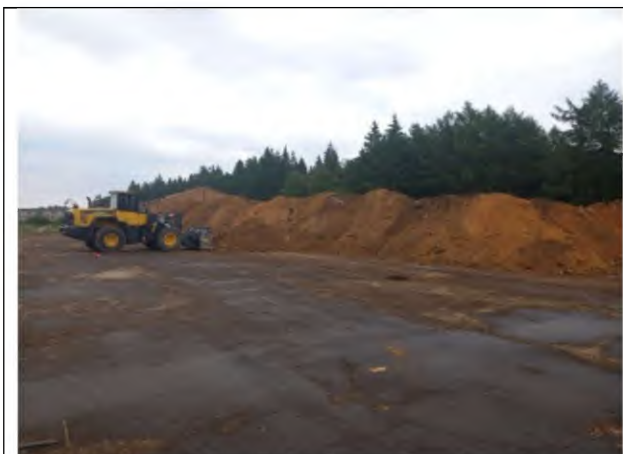
Foto 21: Aufhaldung Aushubmaterial, Blickrichtung SO

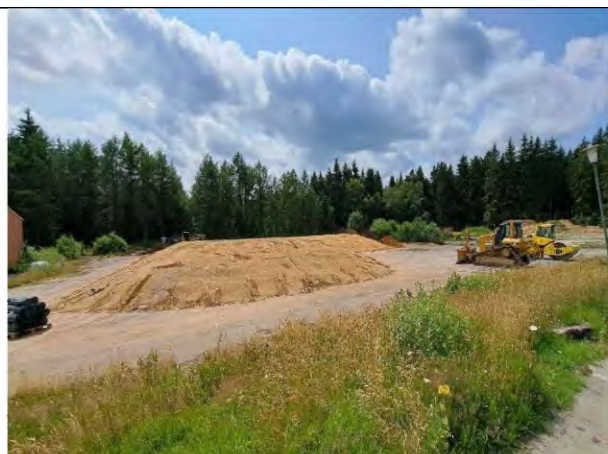
Foto 22: Aufgehaldetes und verdichtetes Aushubmaterial, Blickrichtung S

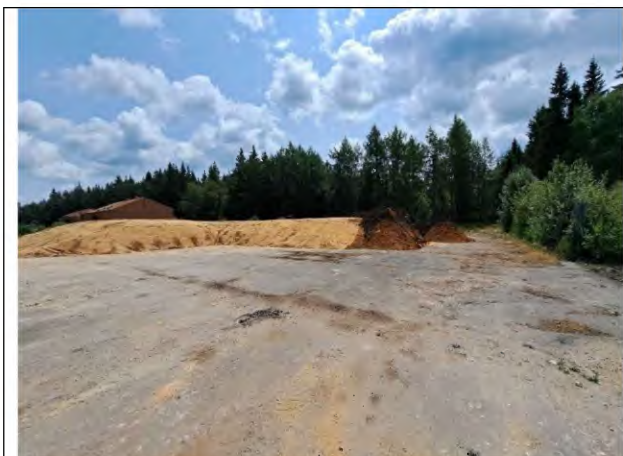
Foto 23: Aufgehaldetes und verdichtetes Aushubmaterial, Blickrichtung S

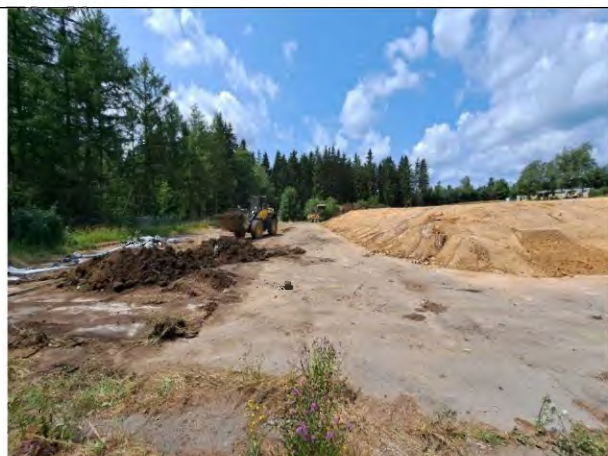
Foto 24: Aufgehaldetes Aushubmaterial, Aufbringung verunreinigter Oberboden, Blickrichtung W

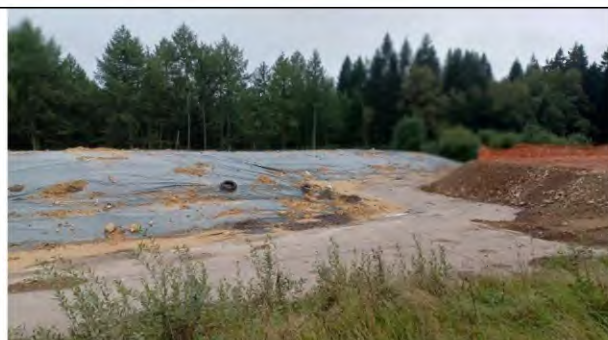
Foto 26: Temporär abgedeckte Bodenmiete, Blickrichtung S

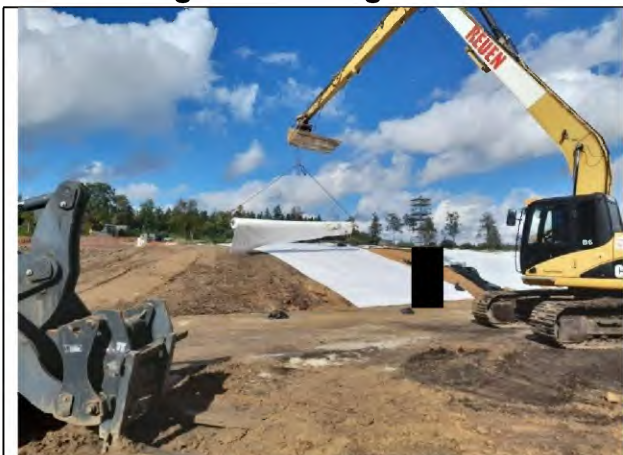
Foto 27: Verlegung Schutzgeotextil auf der Bodenmiete

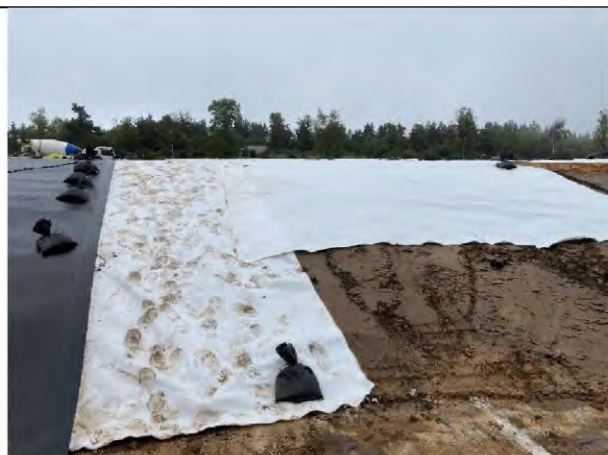
Foto 28: Schutzgeotextil auf Bodenmiete

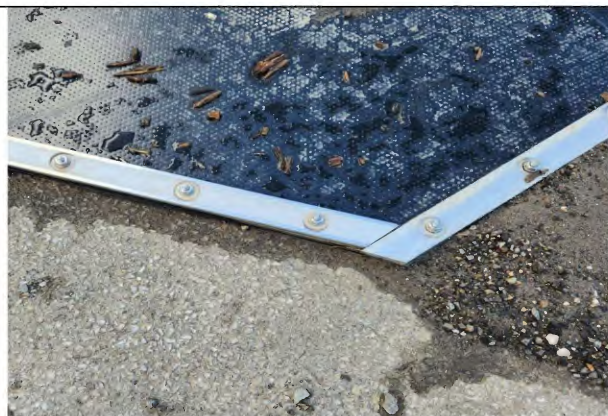
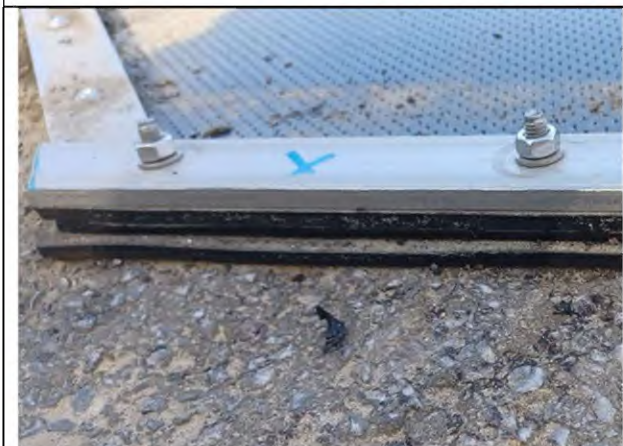
Foto 37: KDB mit Metallschienen und Dichtung auf Asphalt befestigt

Foto 38: KDB mit Metallschienen und Dichtung auf Asphalt befestigt

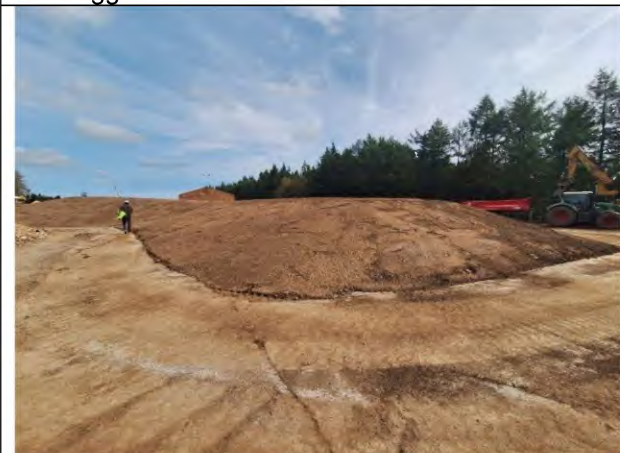
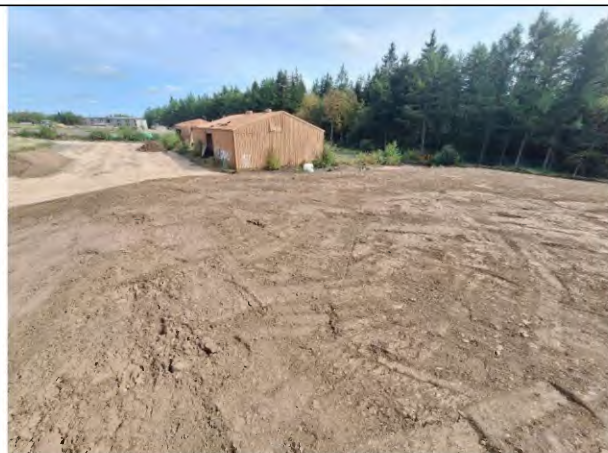
Foto 50: Mit Oberboden bedecktes Sicherungsbauwerk

Foto 51: Mit Oberboden bedecktes Sicherungsbauwerk
