PFAS-Sanierung östlich WEA 2 und Errichtung Sicherungsbauwerk, ehemalige US Air Station Prüm

Projekt Nr. 934224
Bericht-Nr. 934224-San
19. Dezember 2023

Zusammenfassung

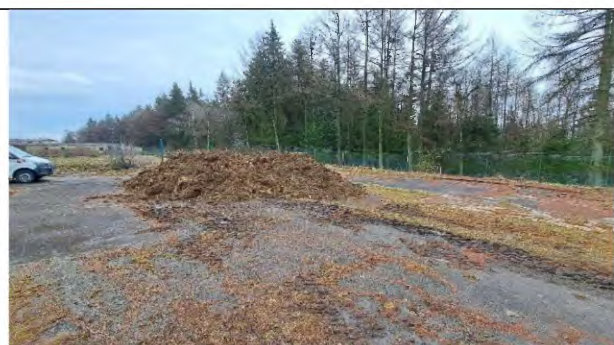
Foto 9: Lagerung des Oberbodens am 20.03.23, Blickrichtung O

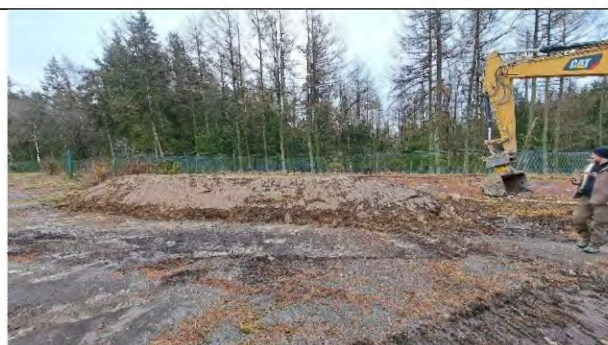
Foto 10: Lagerung/Verdichtung des Oberbodens am 20.03.23, Blickrichtung SO

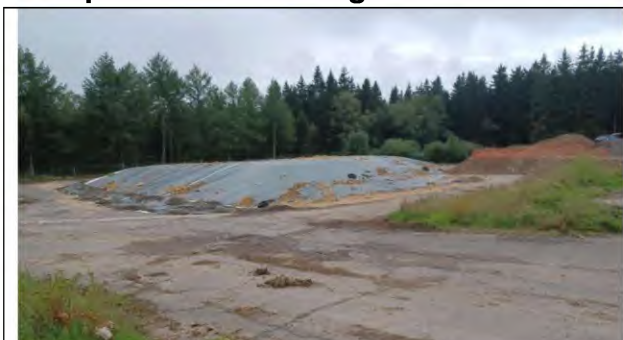
Foto 25: Temporär abgedeckte Bodenmiete, Blickrichtung SW

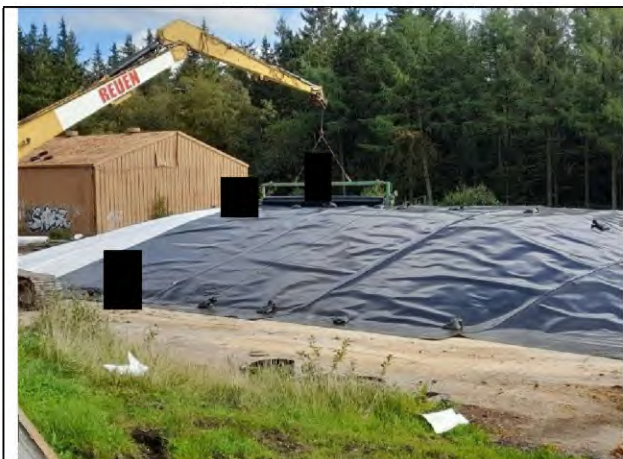
Foto 29: Verlegung KDB

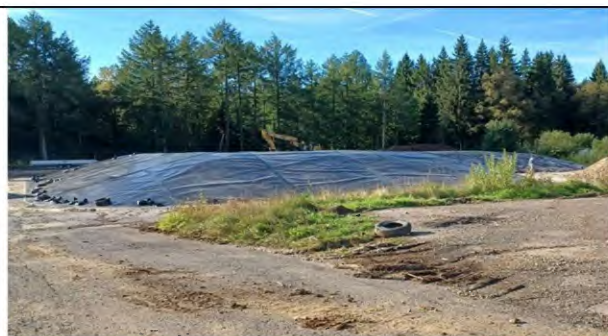
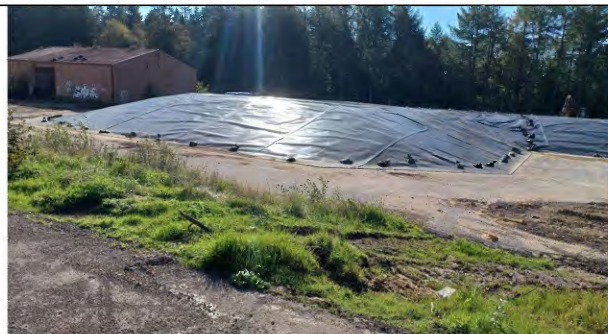
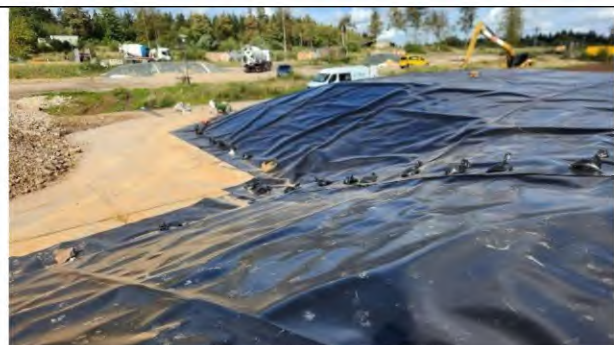
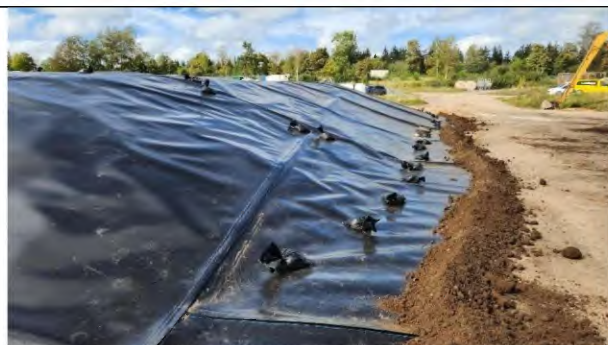
Foto 30: Verlegte KDB

Foto 31: Verlegte KDB

Foto 32: Verlegte KDB

Foto 33: Verlegte KDB

Foto 34: Verlegte KDB

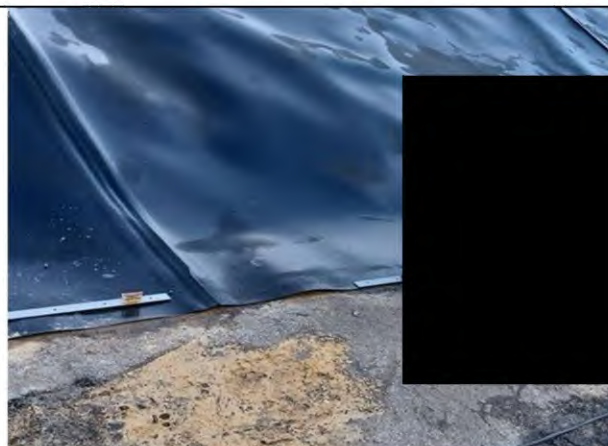
Foto 39: Befestigung der Metallschienen

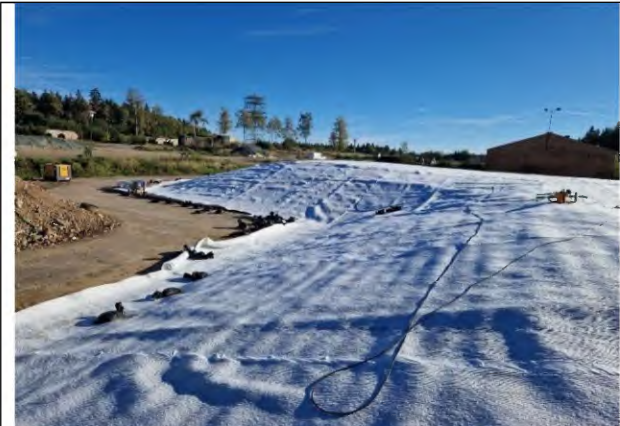
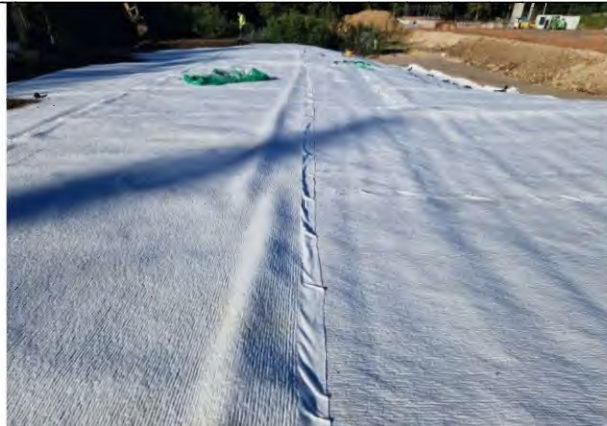
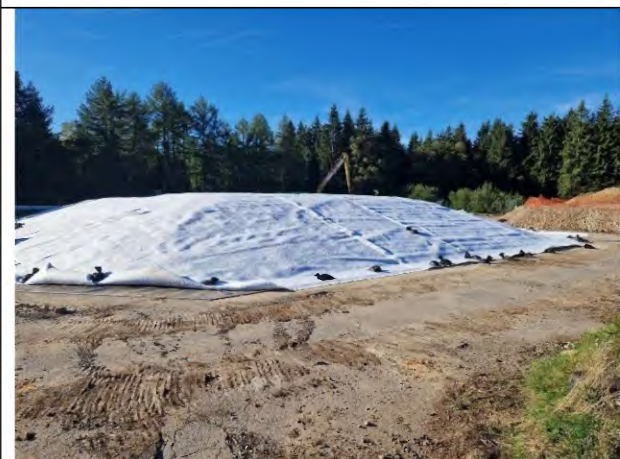
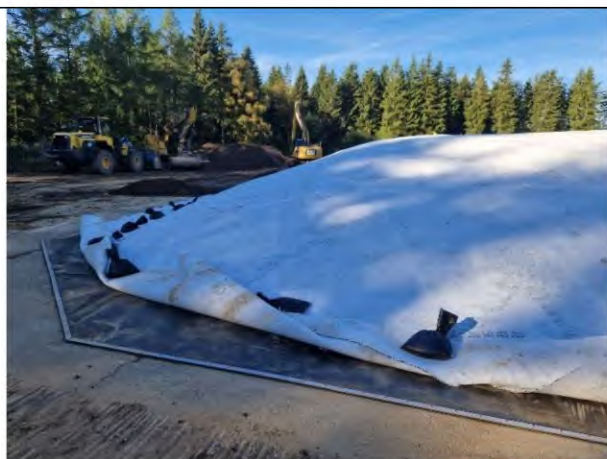
Foto 40: Verlegtes Kunststoffdränelement

Foto 41: Verlegtes Kunststoffdränelement

Foto 42: Verlegtes Kunststoffdränelement

Foto 43: Verlegtes Kunststoffdränelement

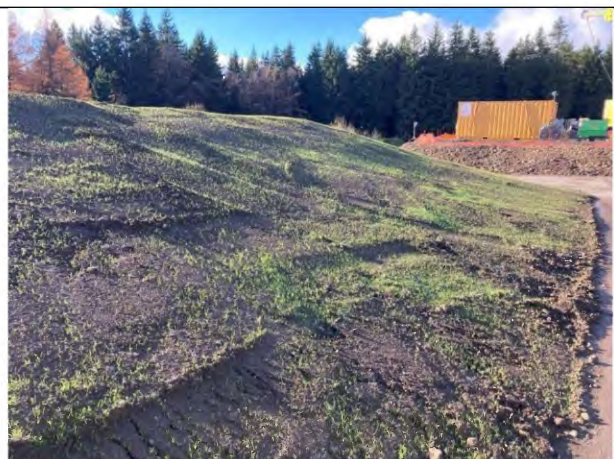
Foto 53: Eingesätes Sicherungsbauwerk
